¿PROBLEMAS CONSTRUCTIVOS O PROBLEMAS CONCEPTUALES?

EL PANTEÓN DE LA ARQUITECTURA MODERNA Y SU TRAUMÁTICA RESTAURACIÓN

El primer icono del Movimiento Moderno: Villa Savoye (Poissy, 1929)

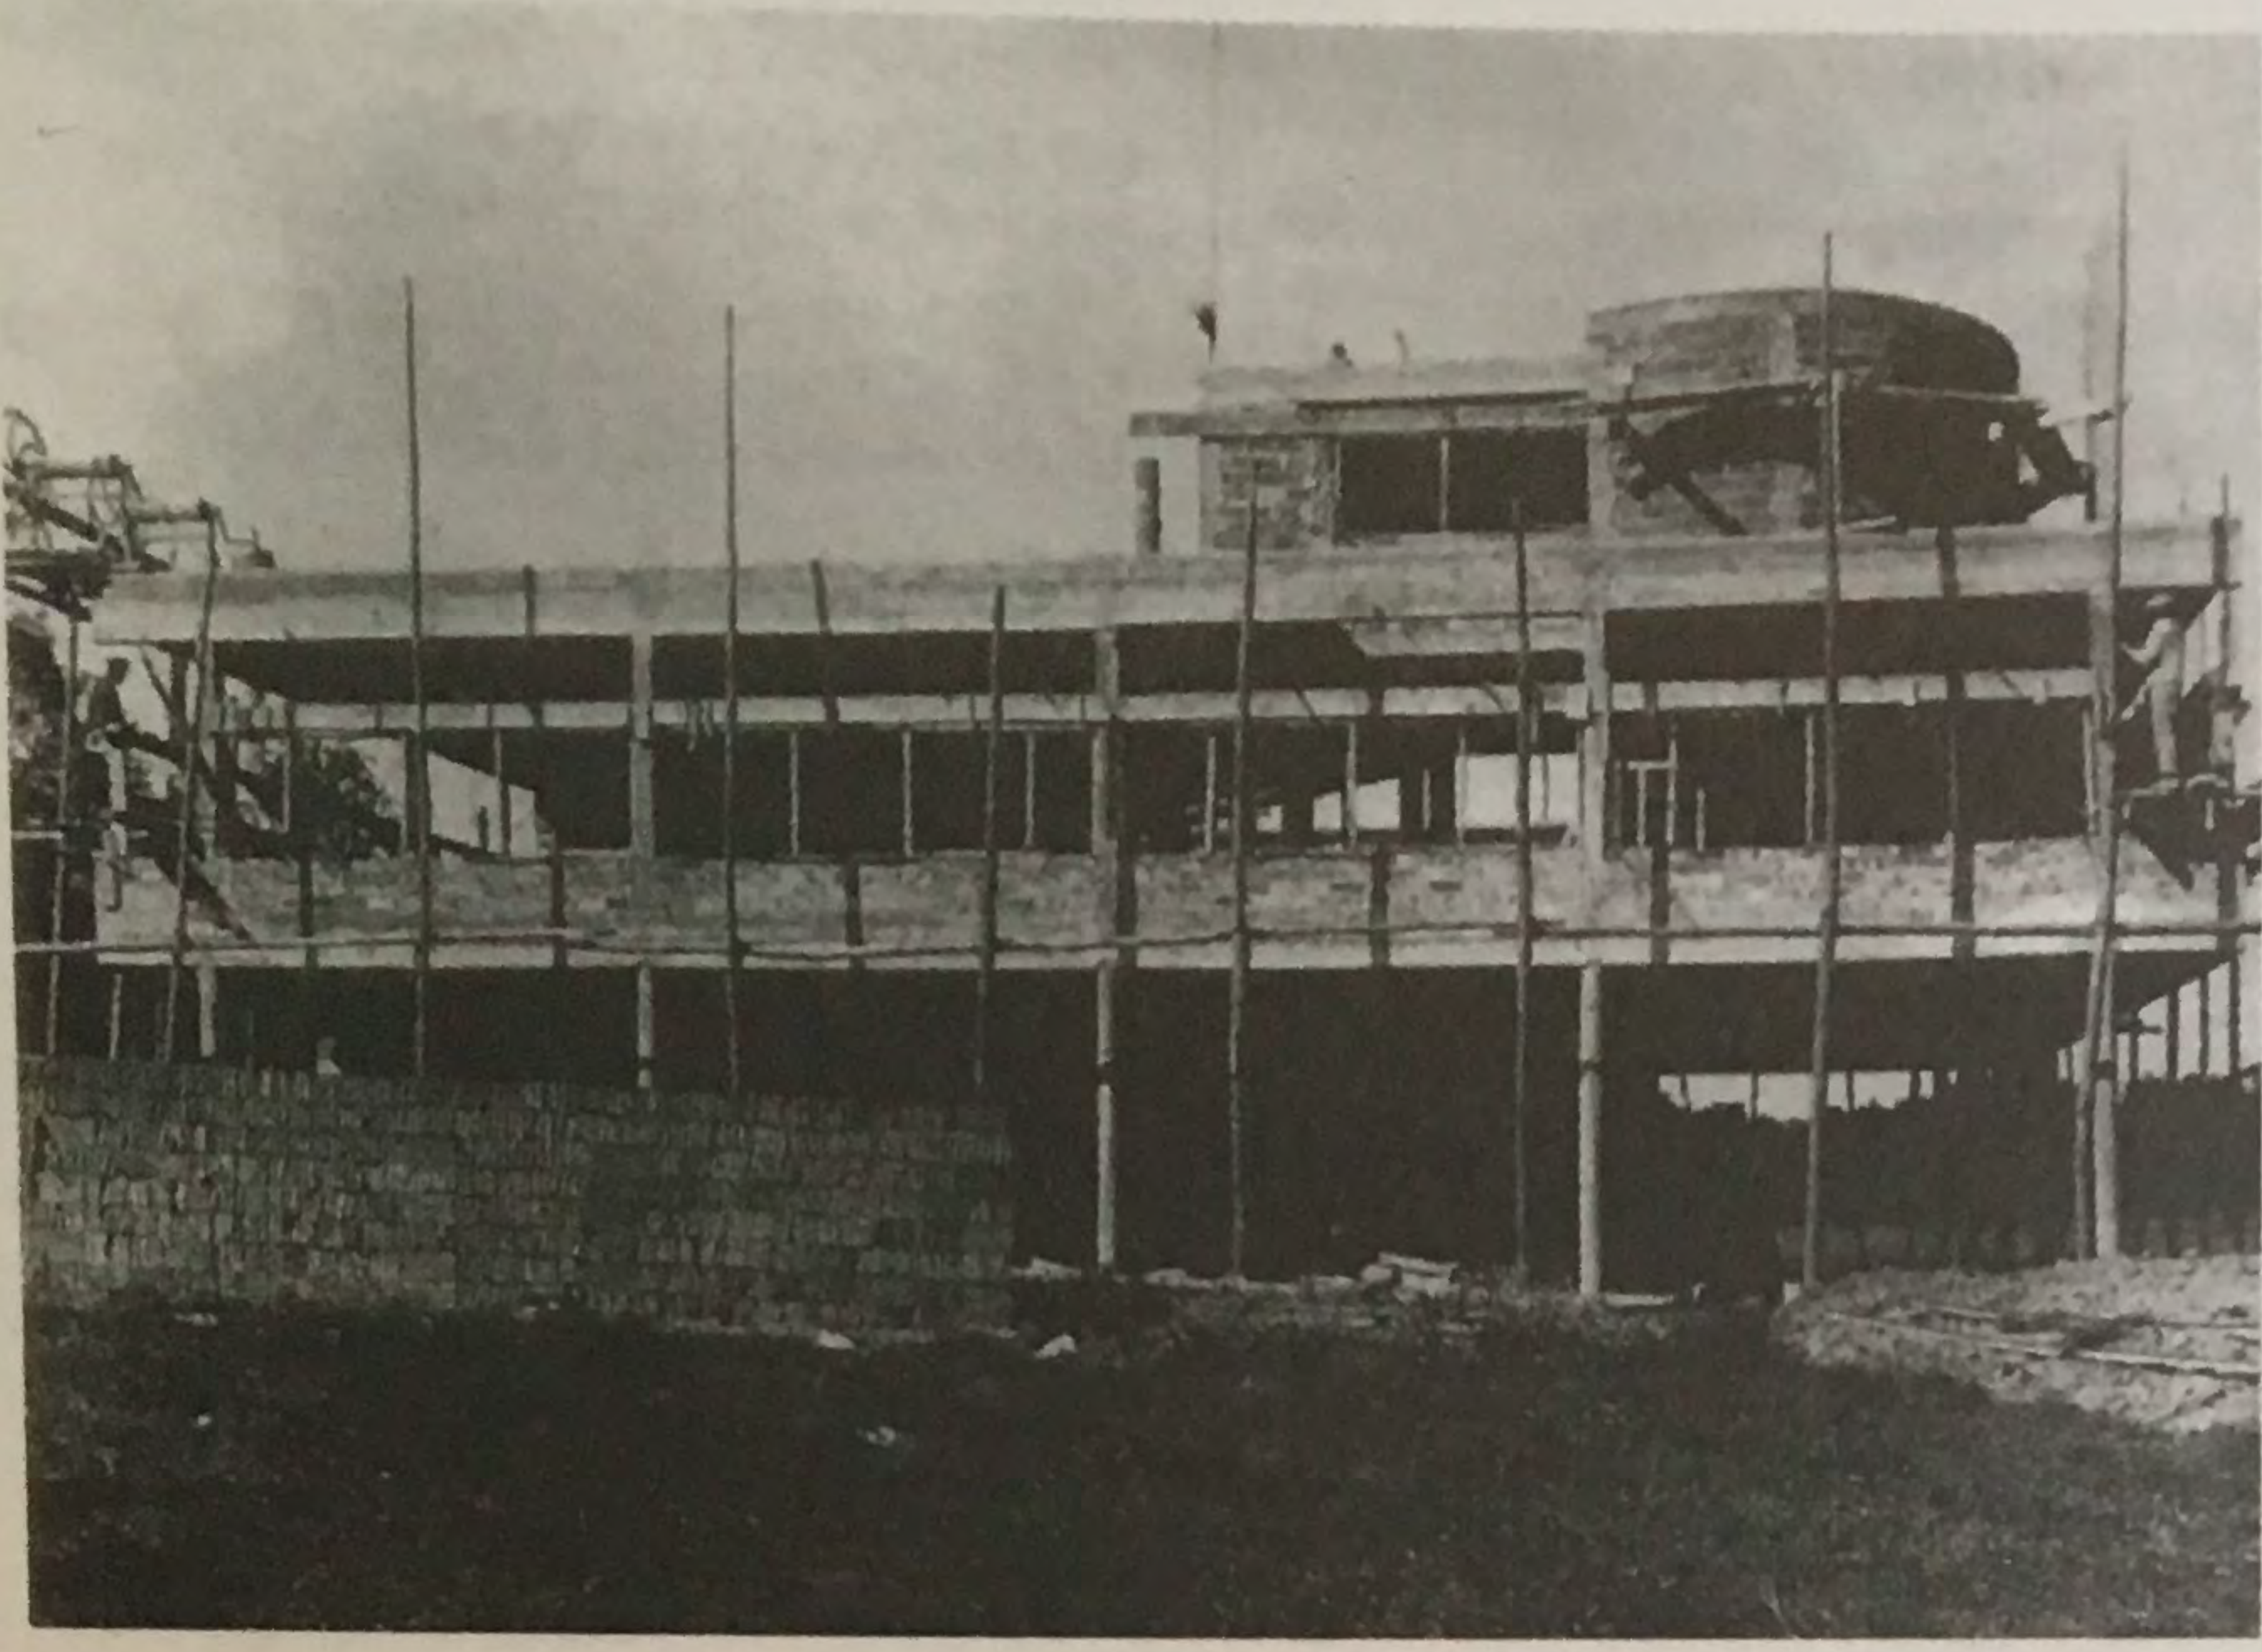
22. La villa en construcción

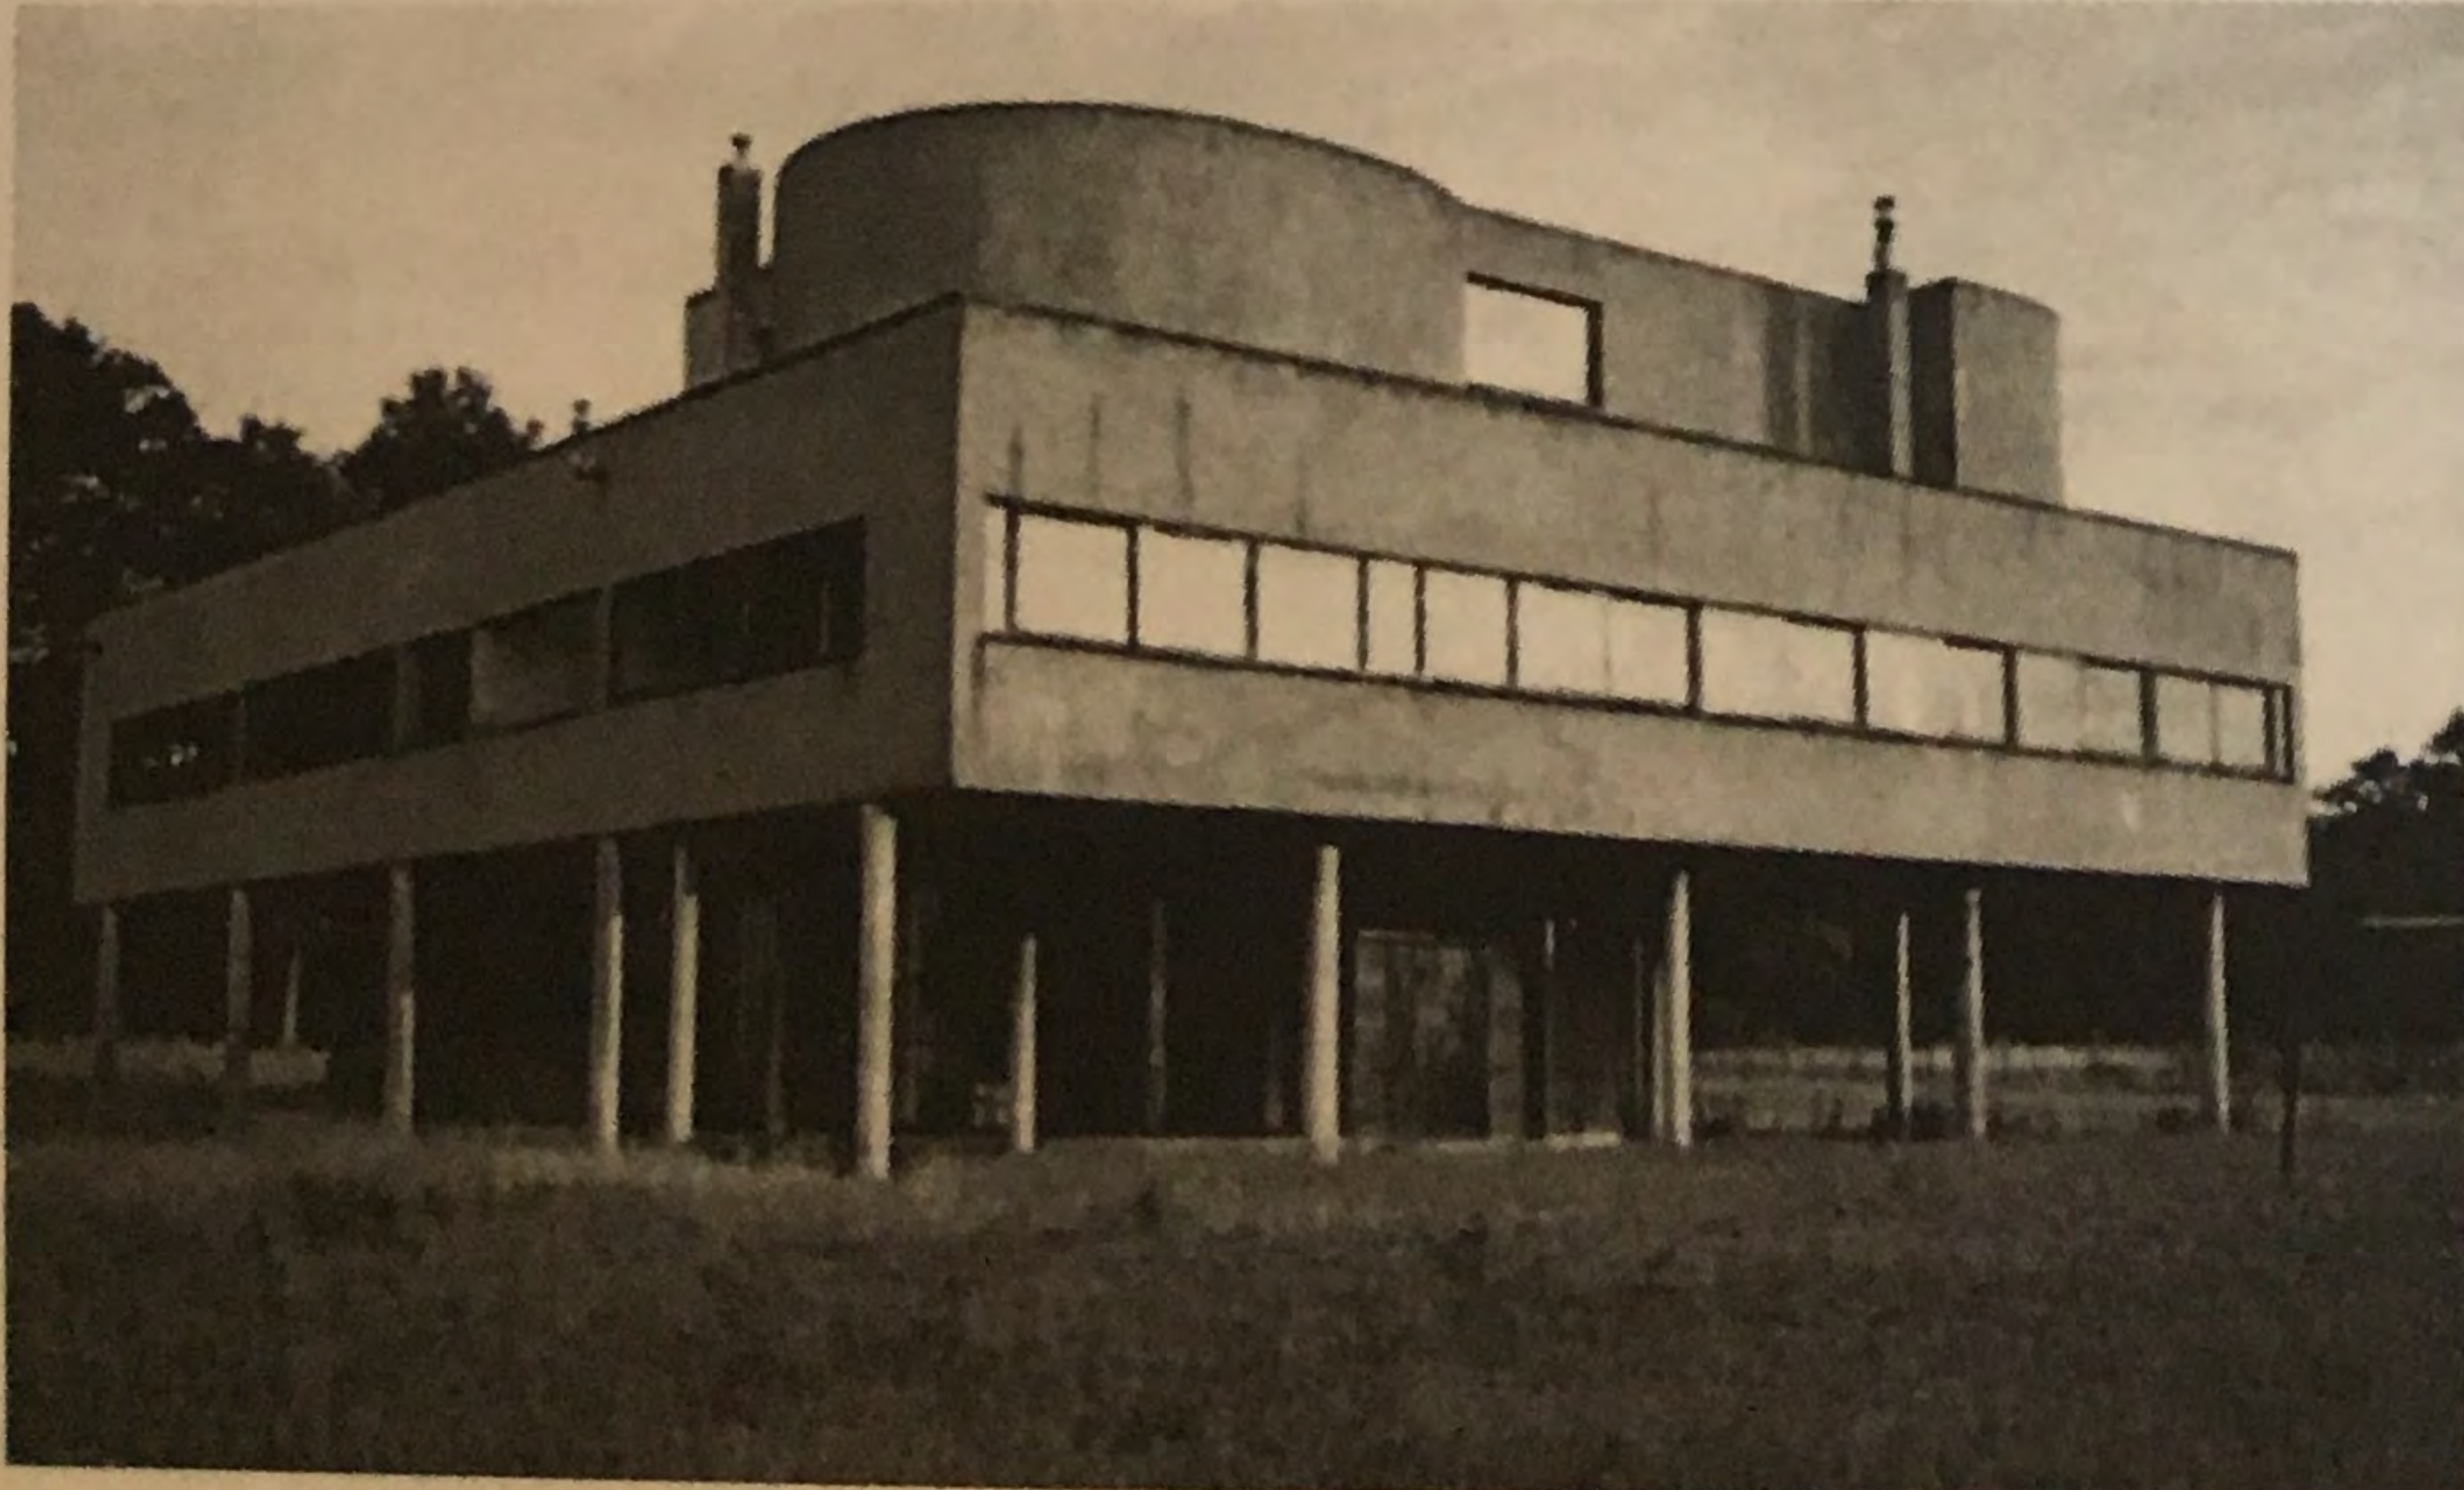
25 y 25 bis La villa abandonada en los años 60

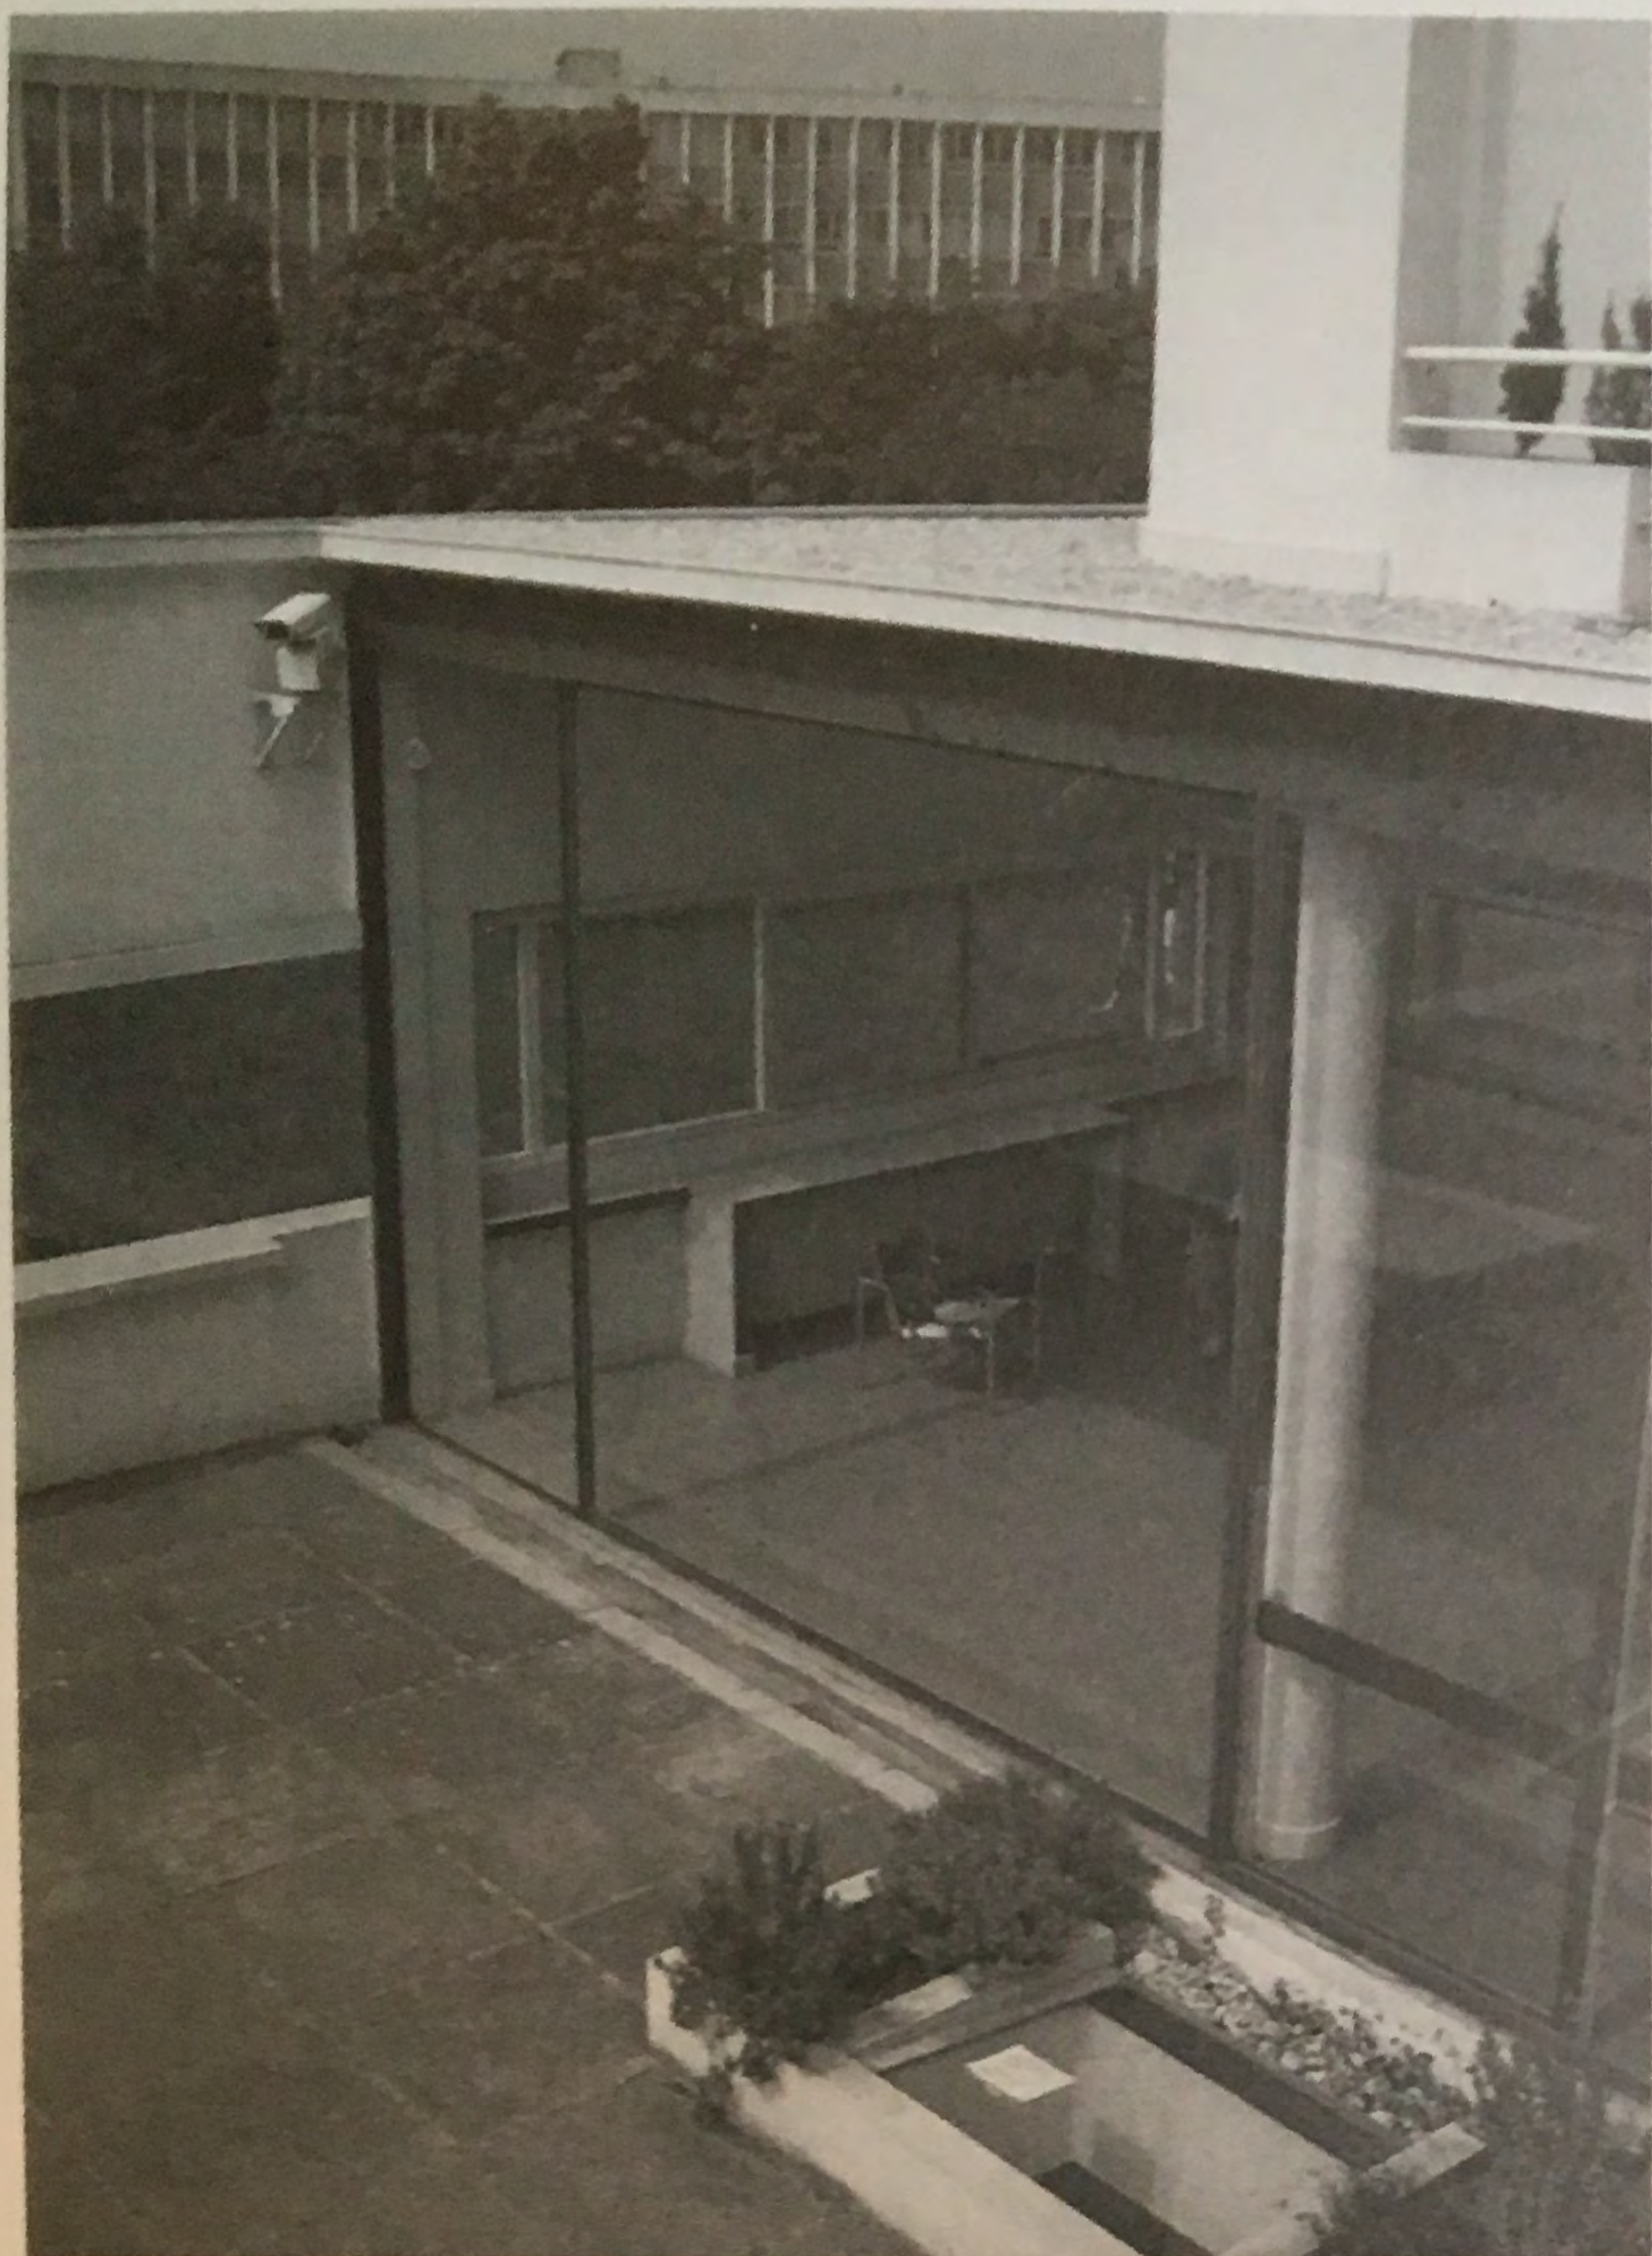
29. El plano continuo de cristal entre la sala de estar y la terraza

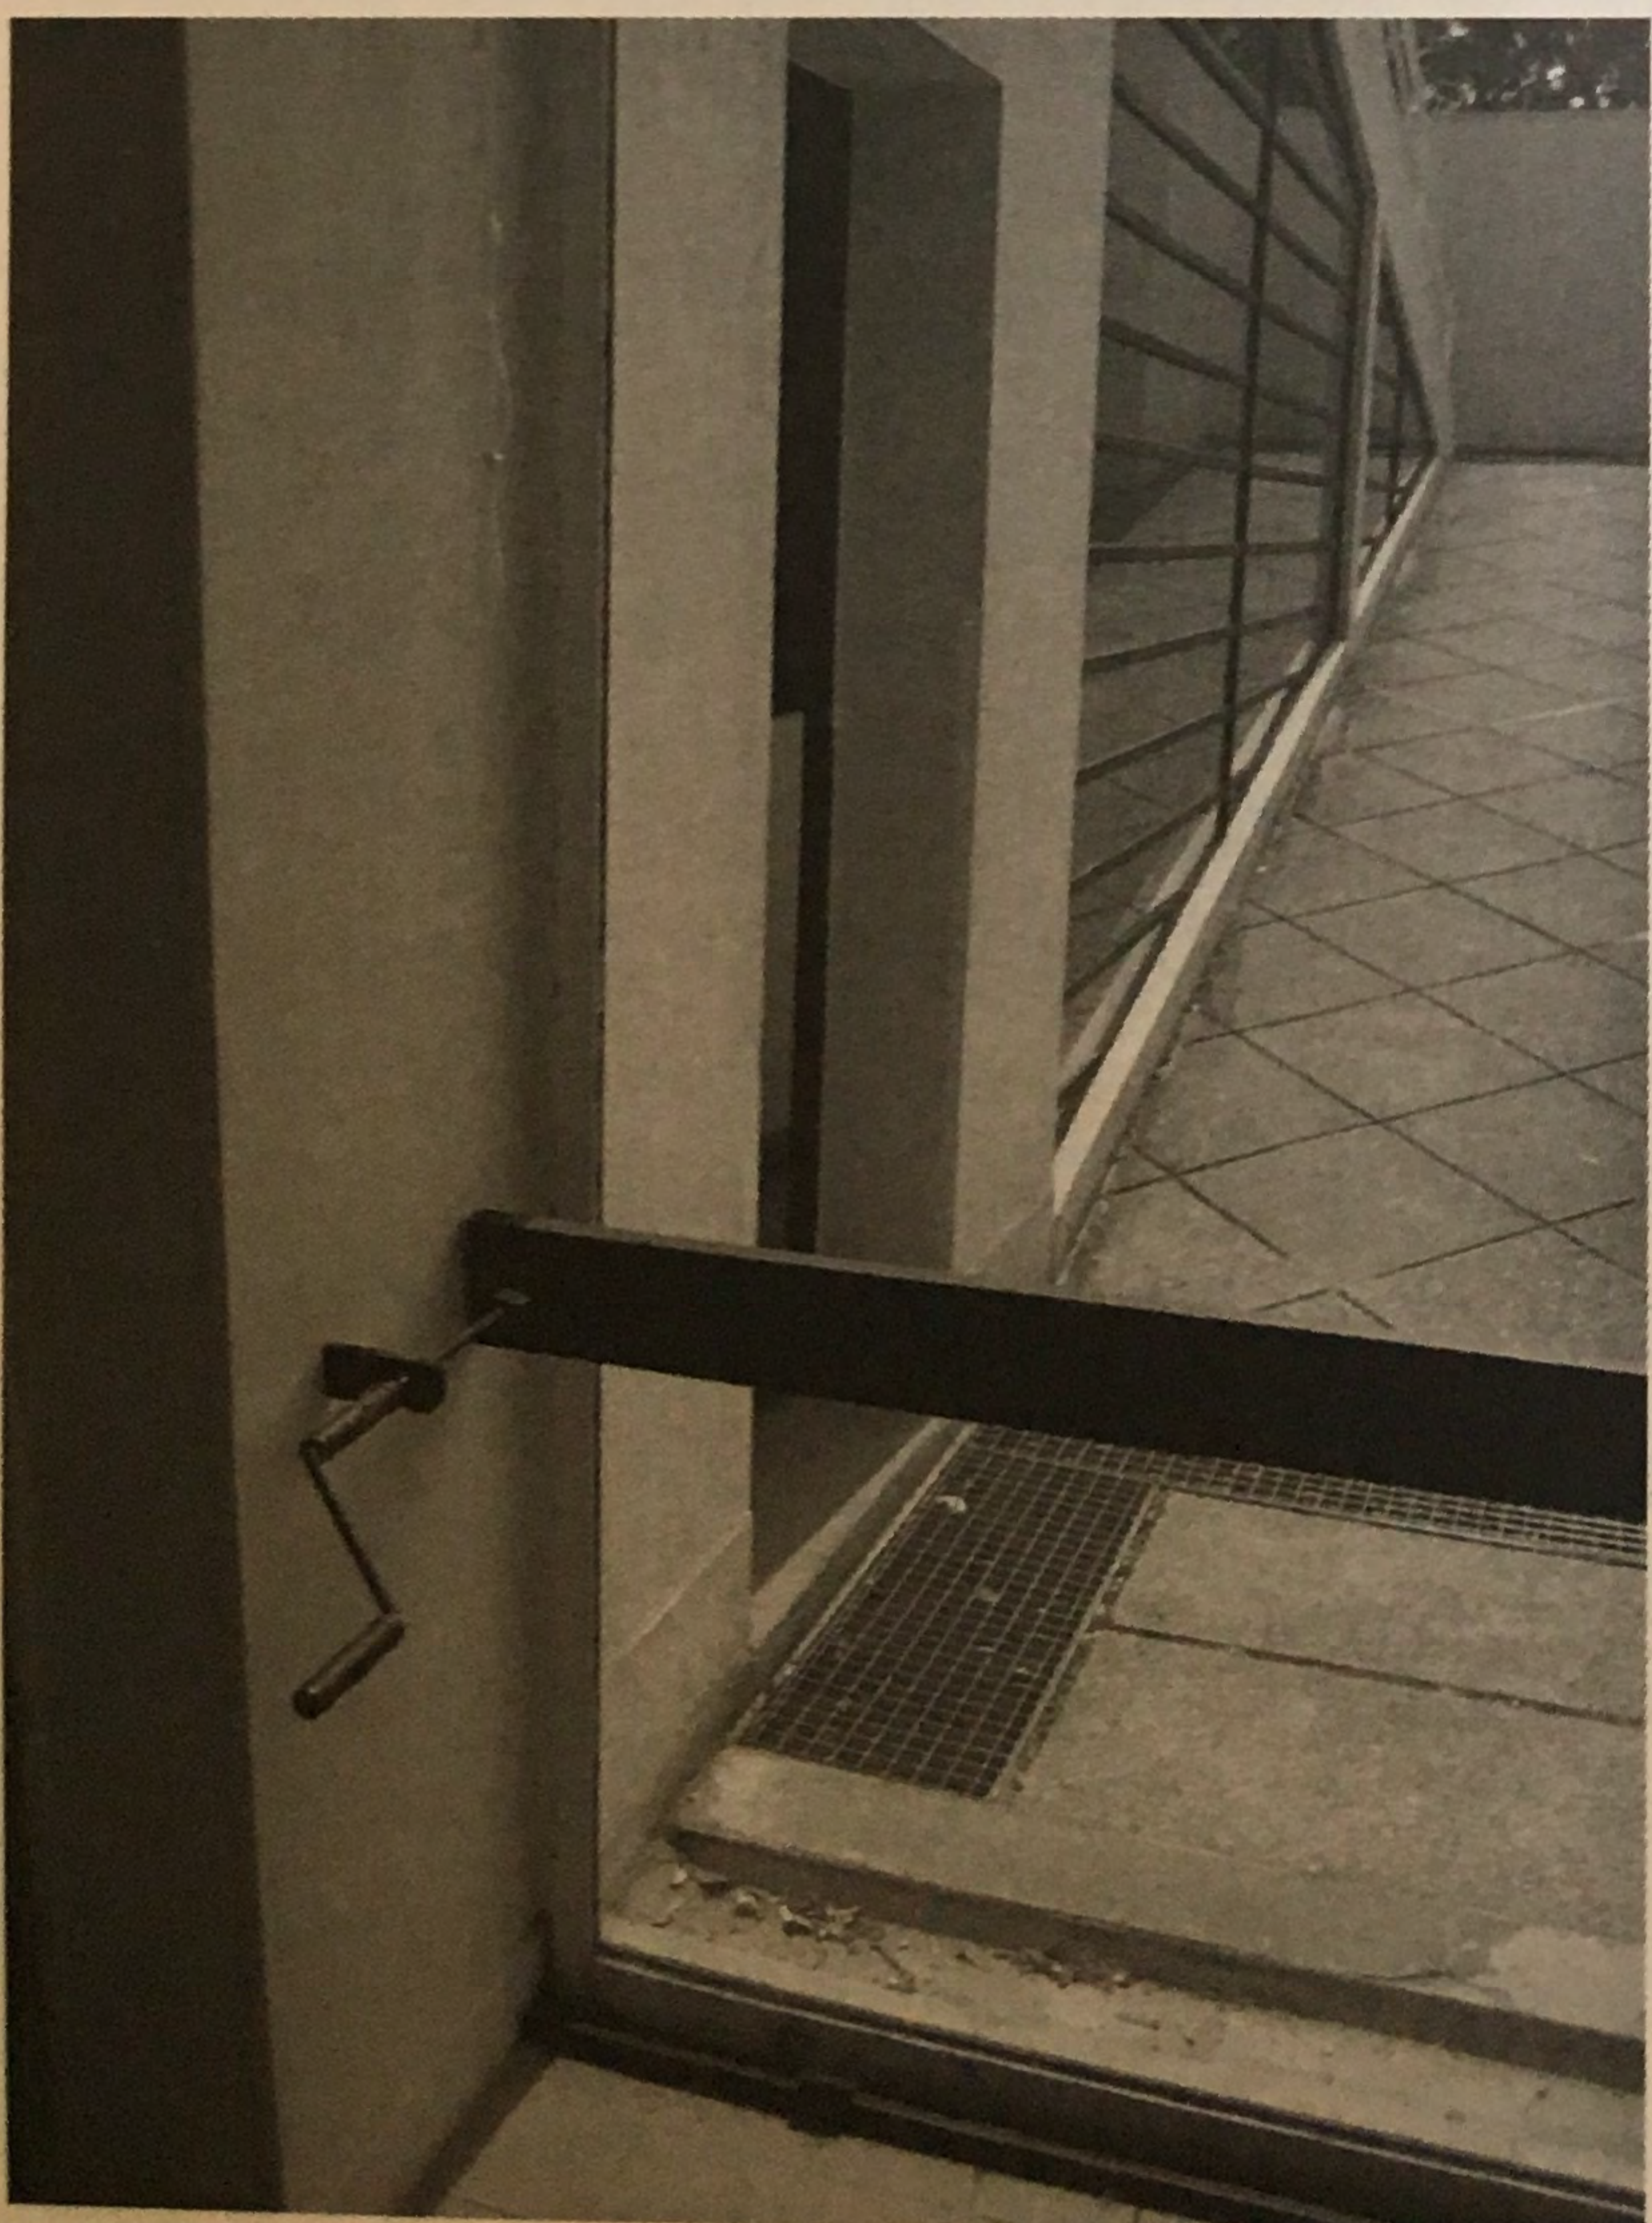
31. El mecanismo para mover la gran cristalera de la sala de estar

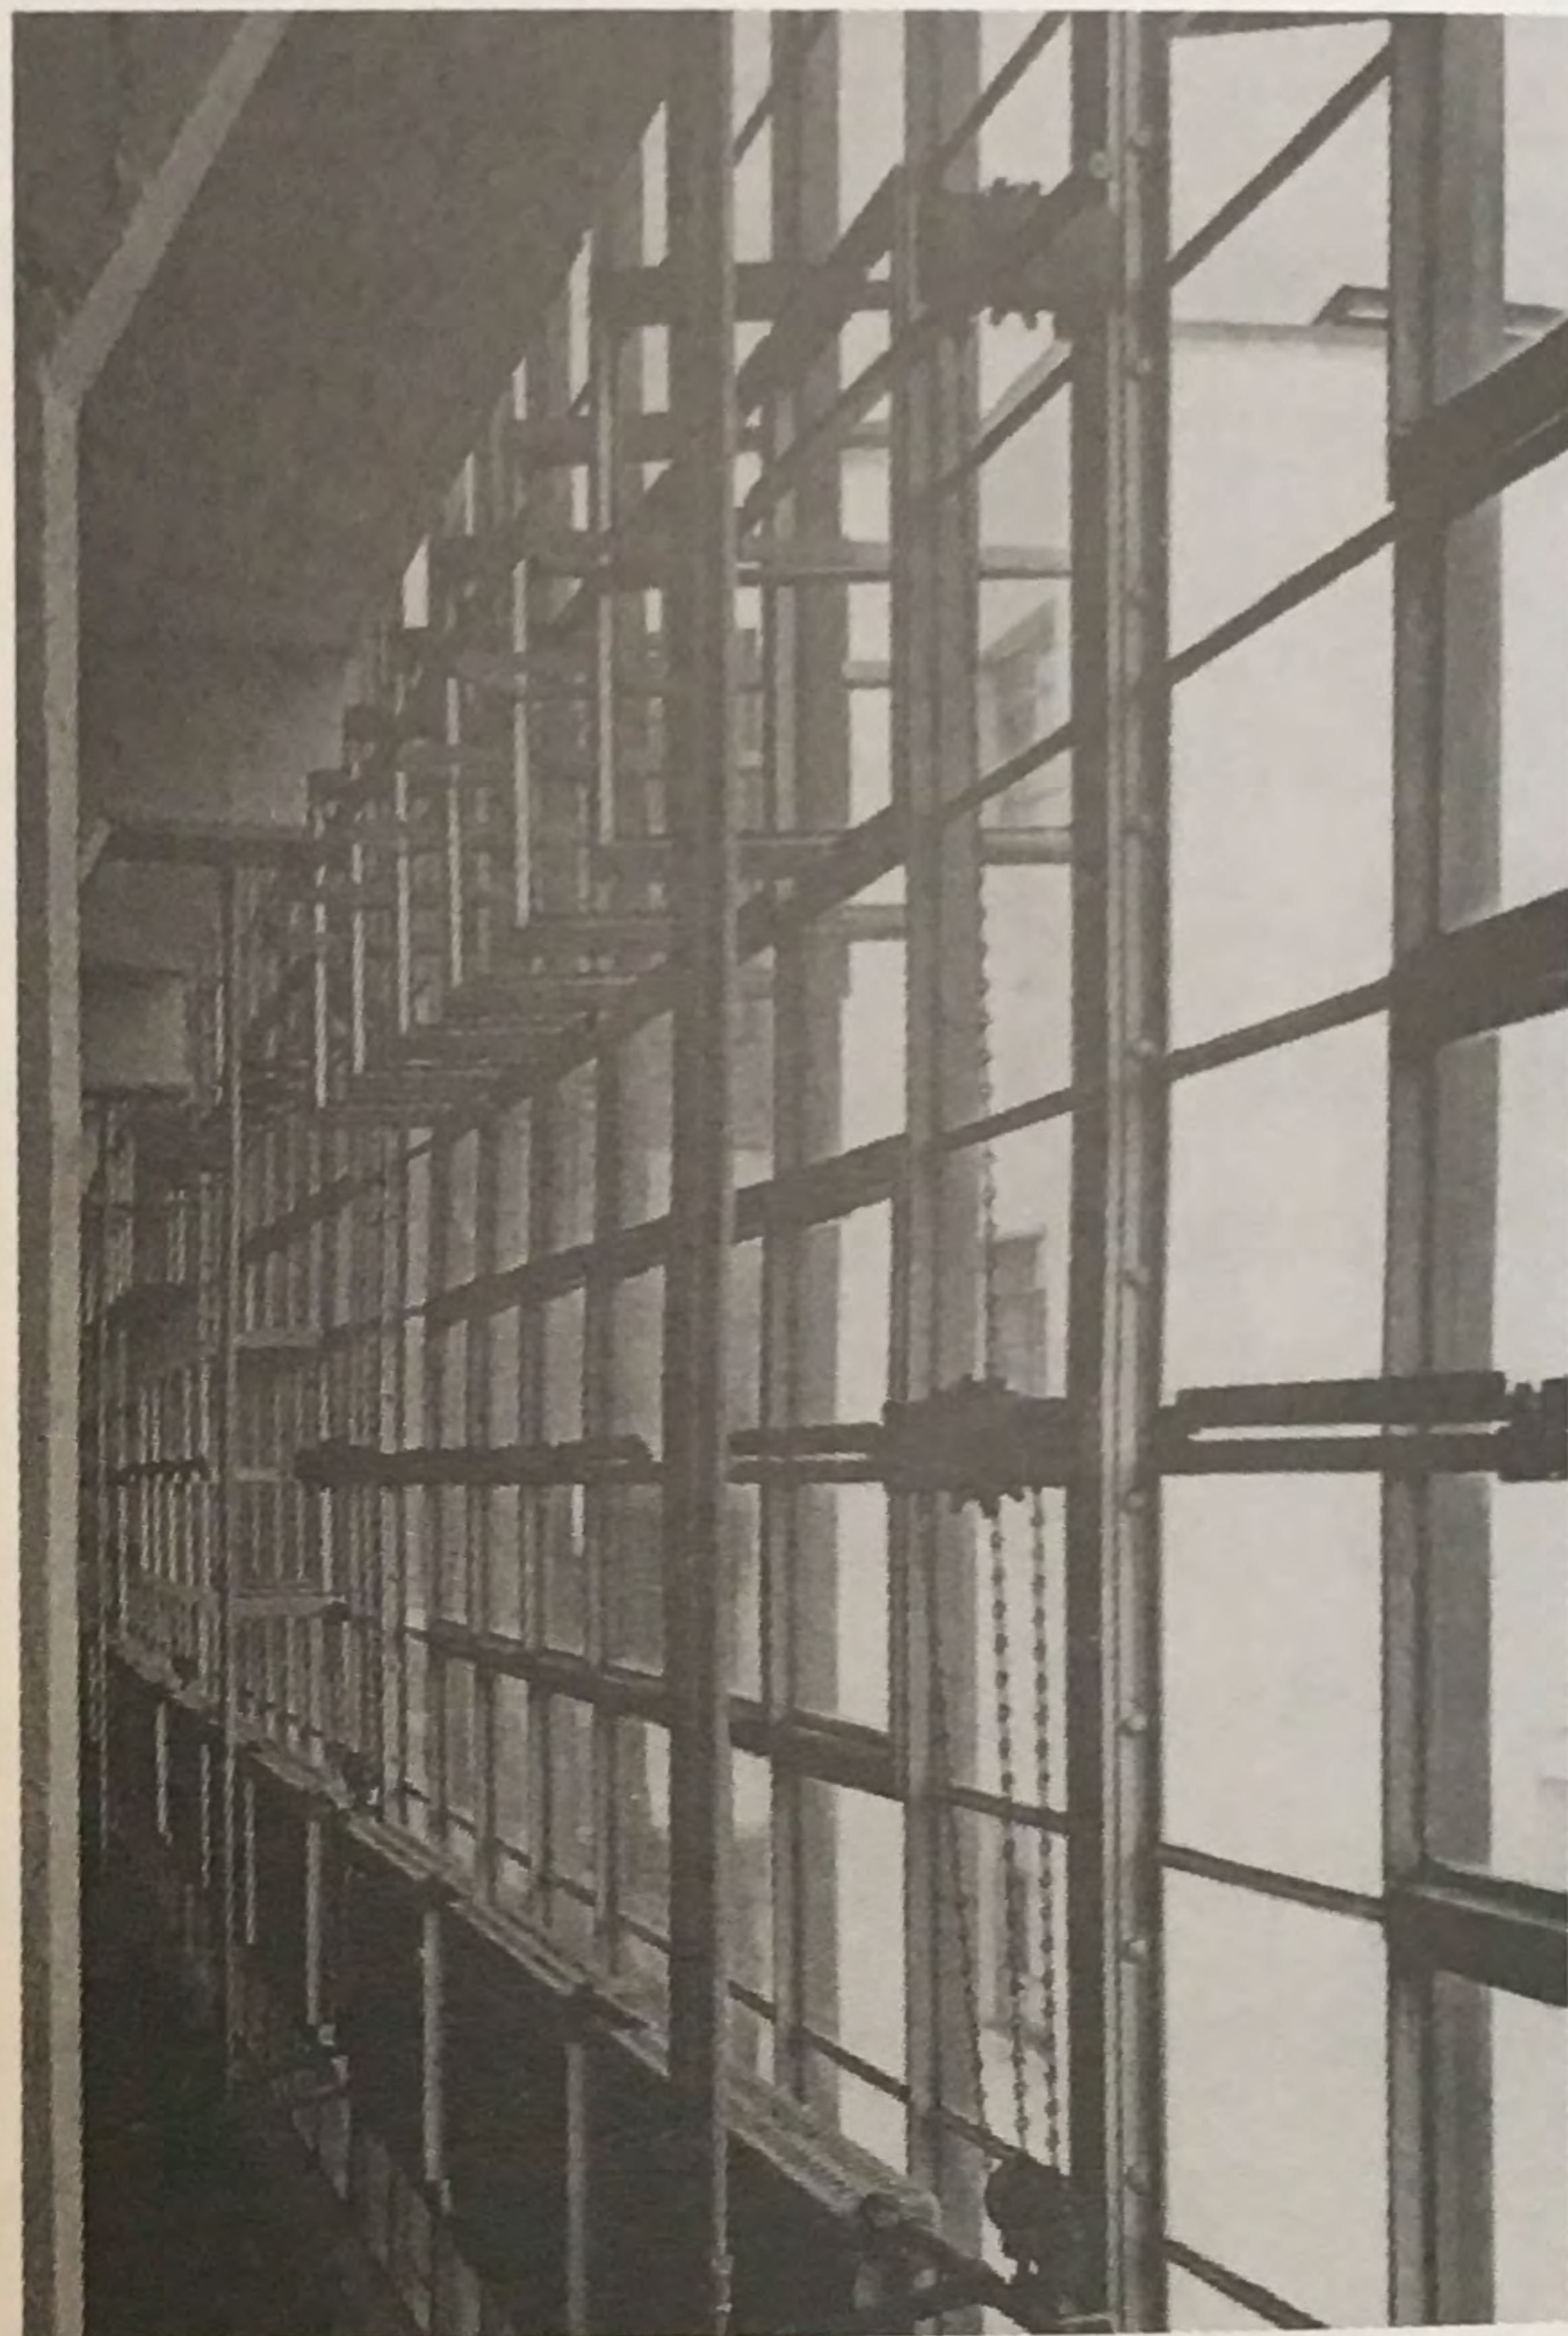
37. El sistema original para accionar las carpinterías del muro-cortina

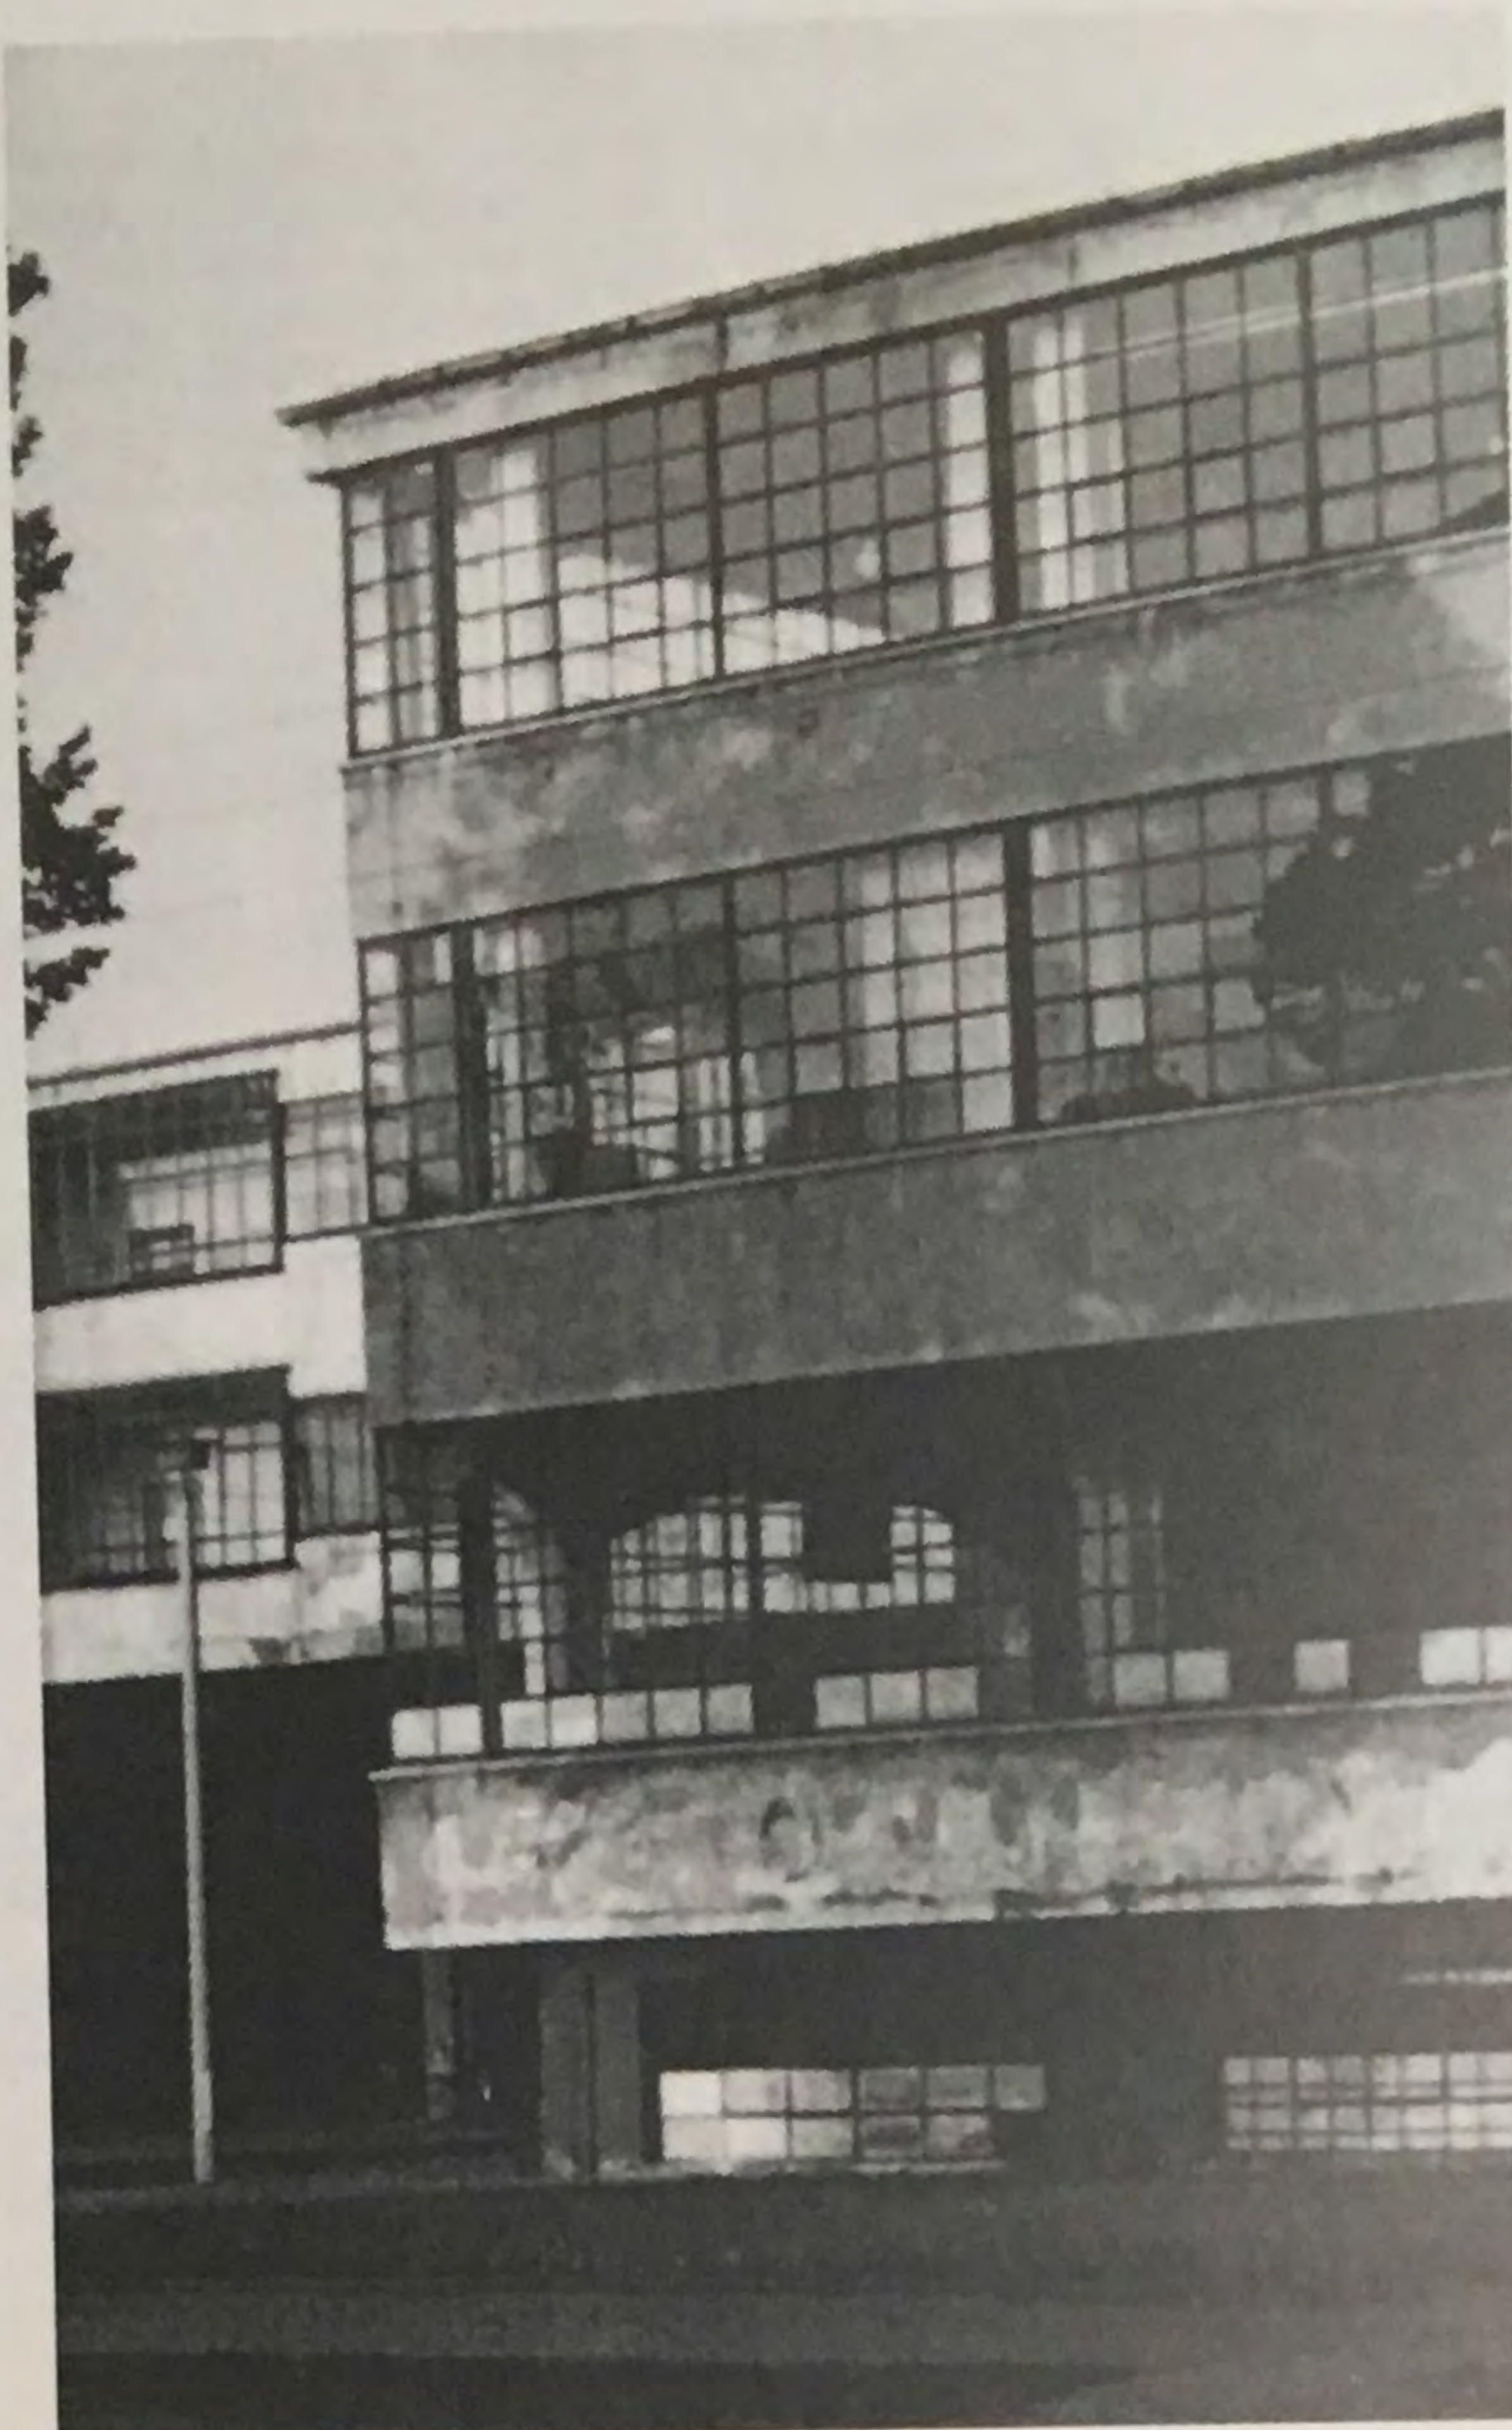
42. La rehabilitación del ala de los talleres, con ventanas corridas
