¿PROBLEMAS CONSTRUCTIVOS O PROBLEMAS CONCEPTUALES?

EL PANTEÓN DE LA ARQUITECTURA MODERNA Y SU TRAUMÁTICA RESTAURACIÓN

El primer icono del Movimiento Moderno: Villa Savoye (Poissy, 1929)

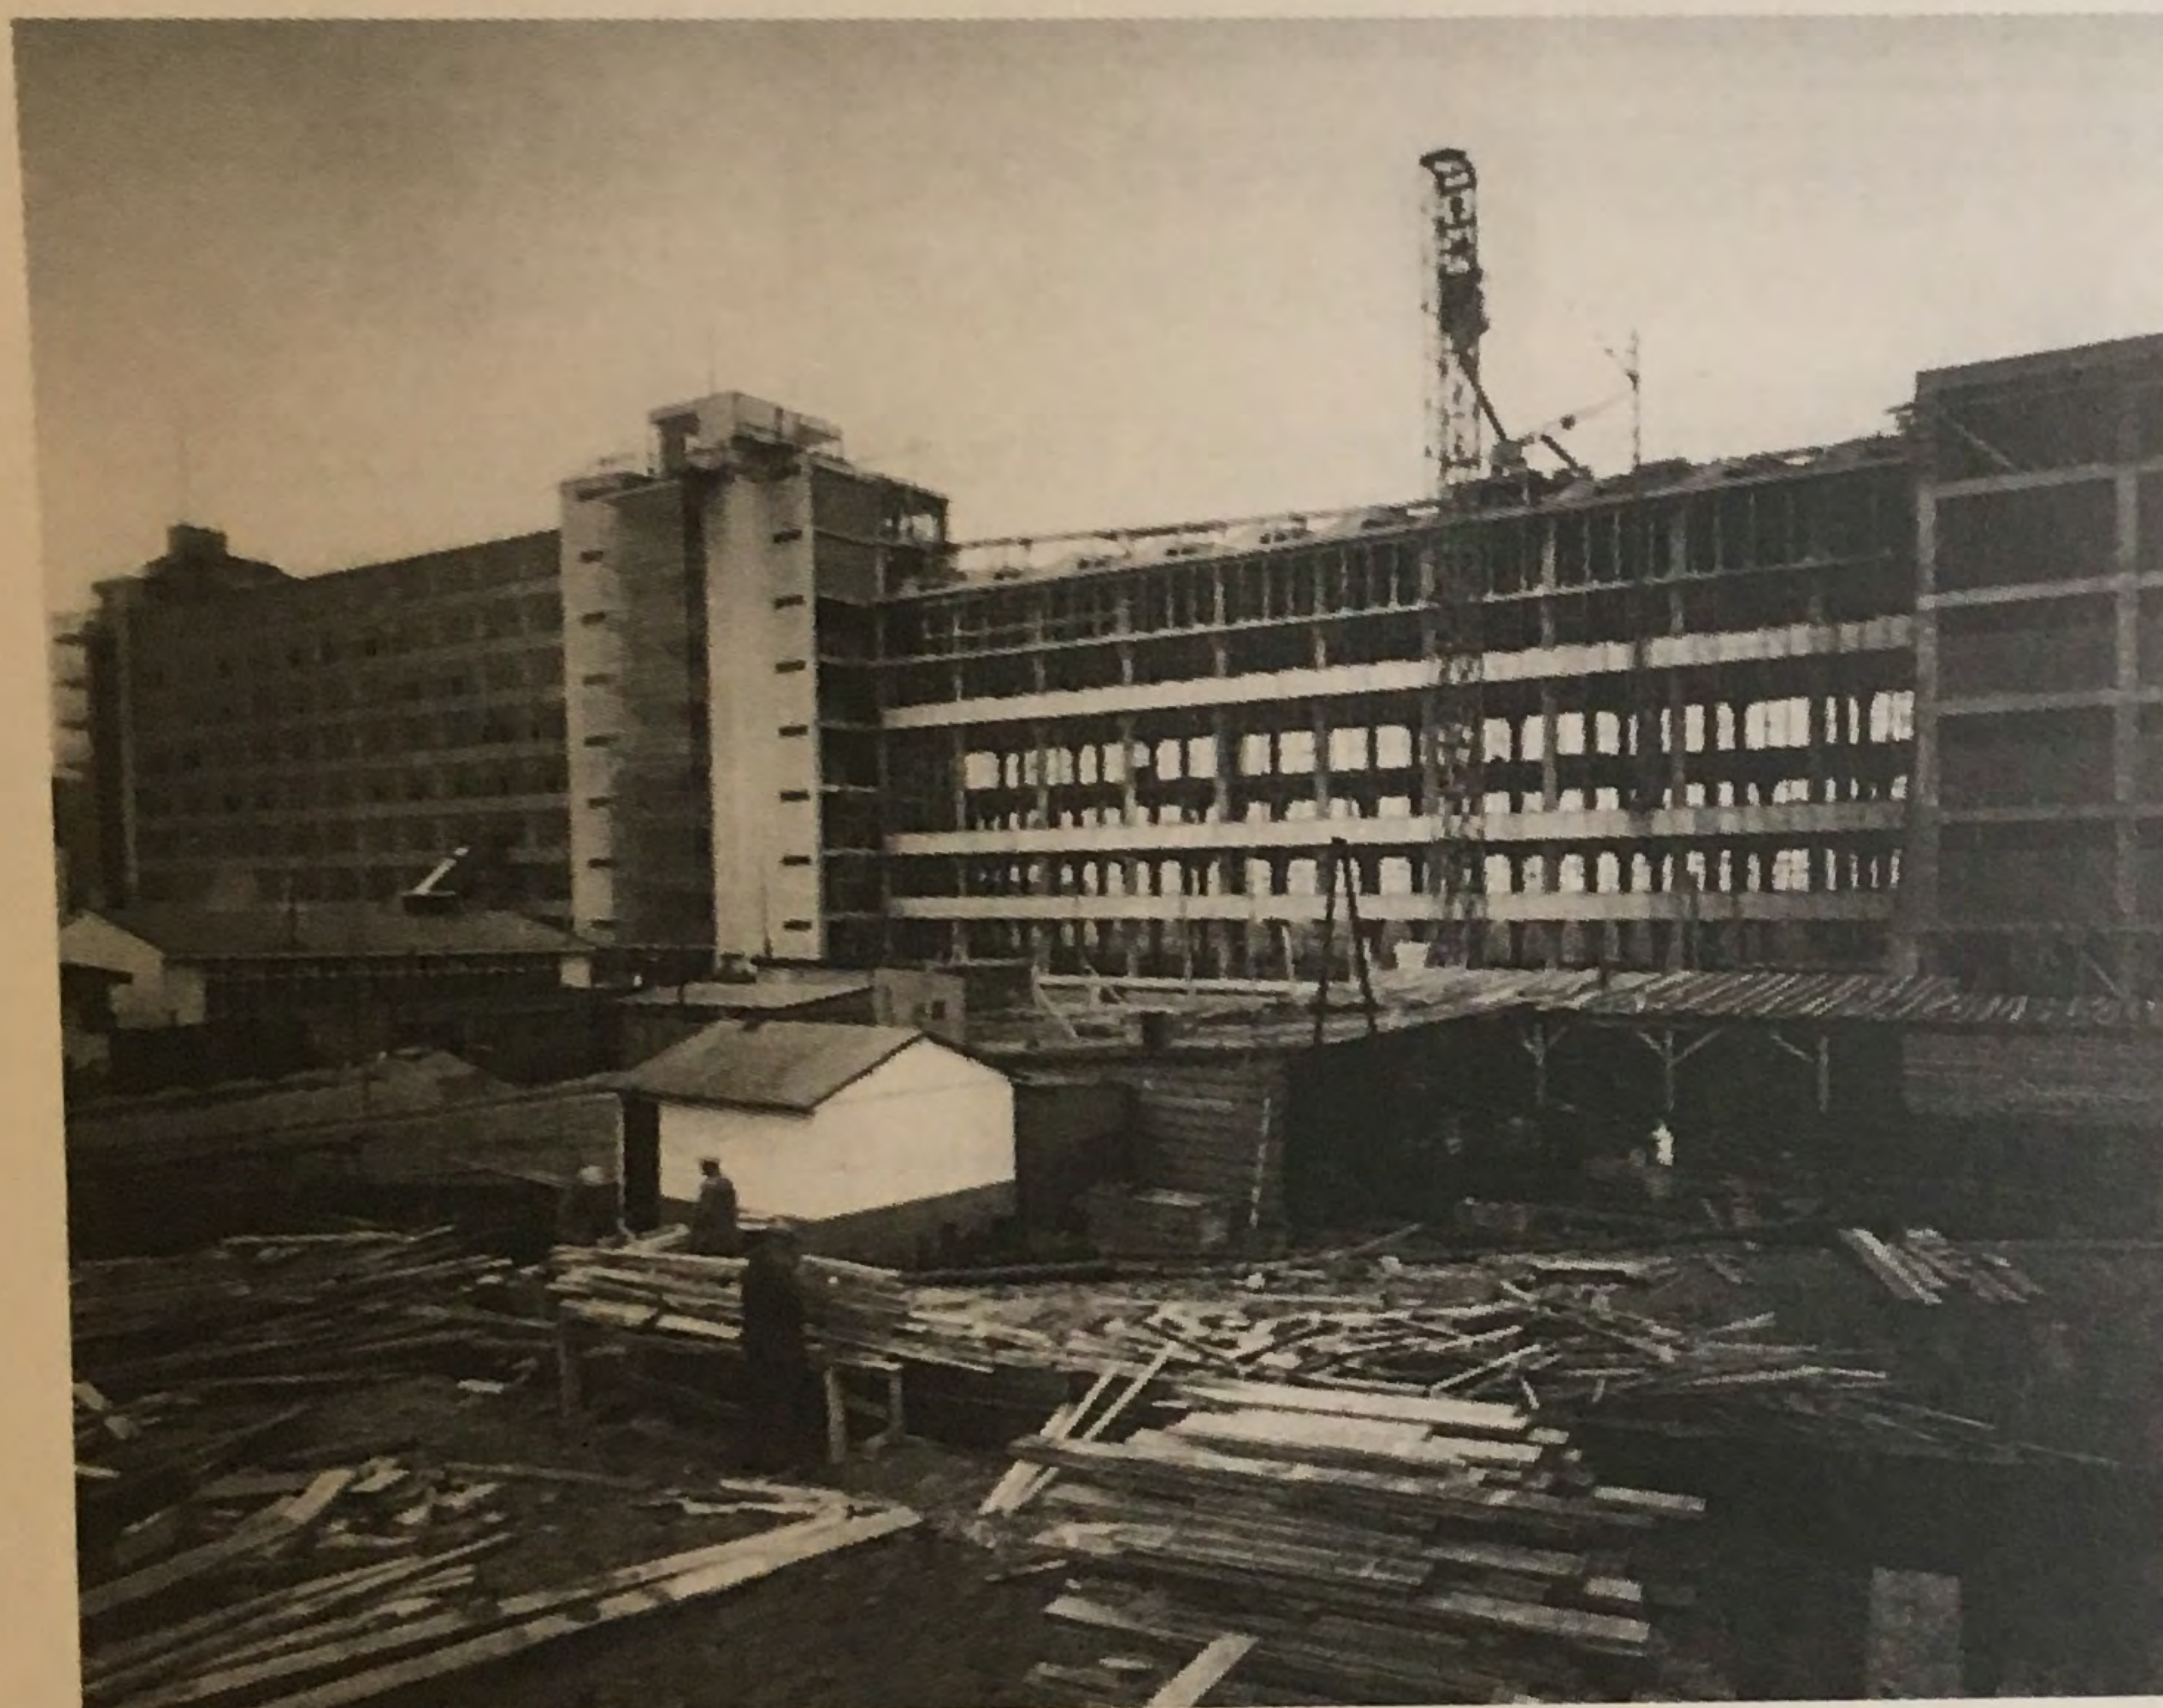
57. La construcción de la fábrica de café; obsérvese la doble altura en la sala de tostado

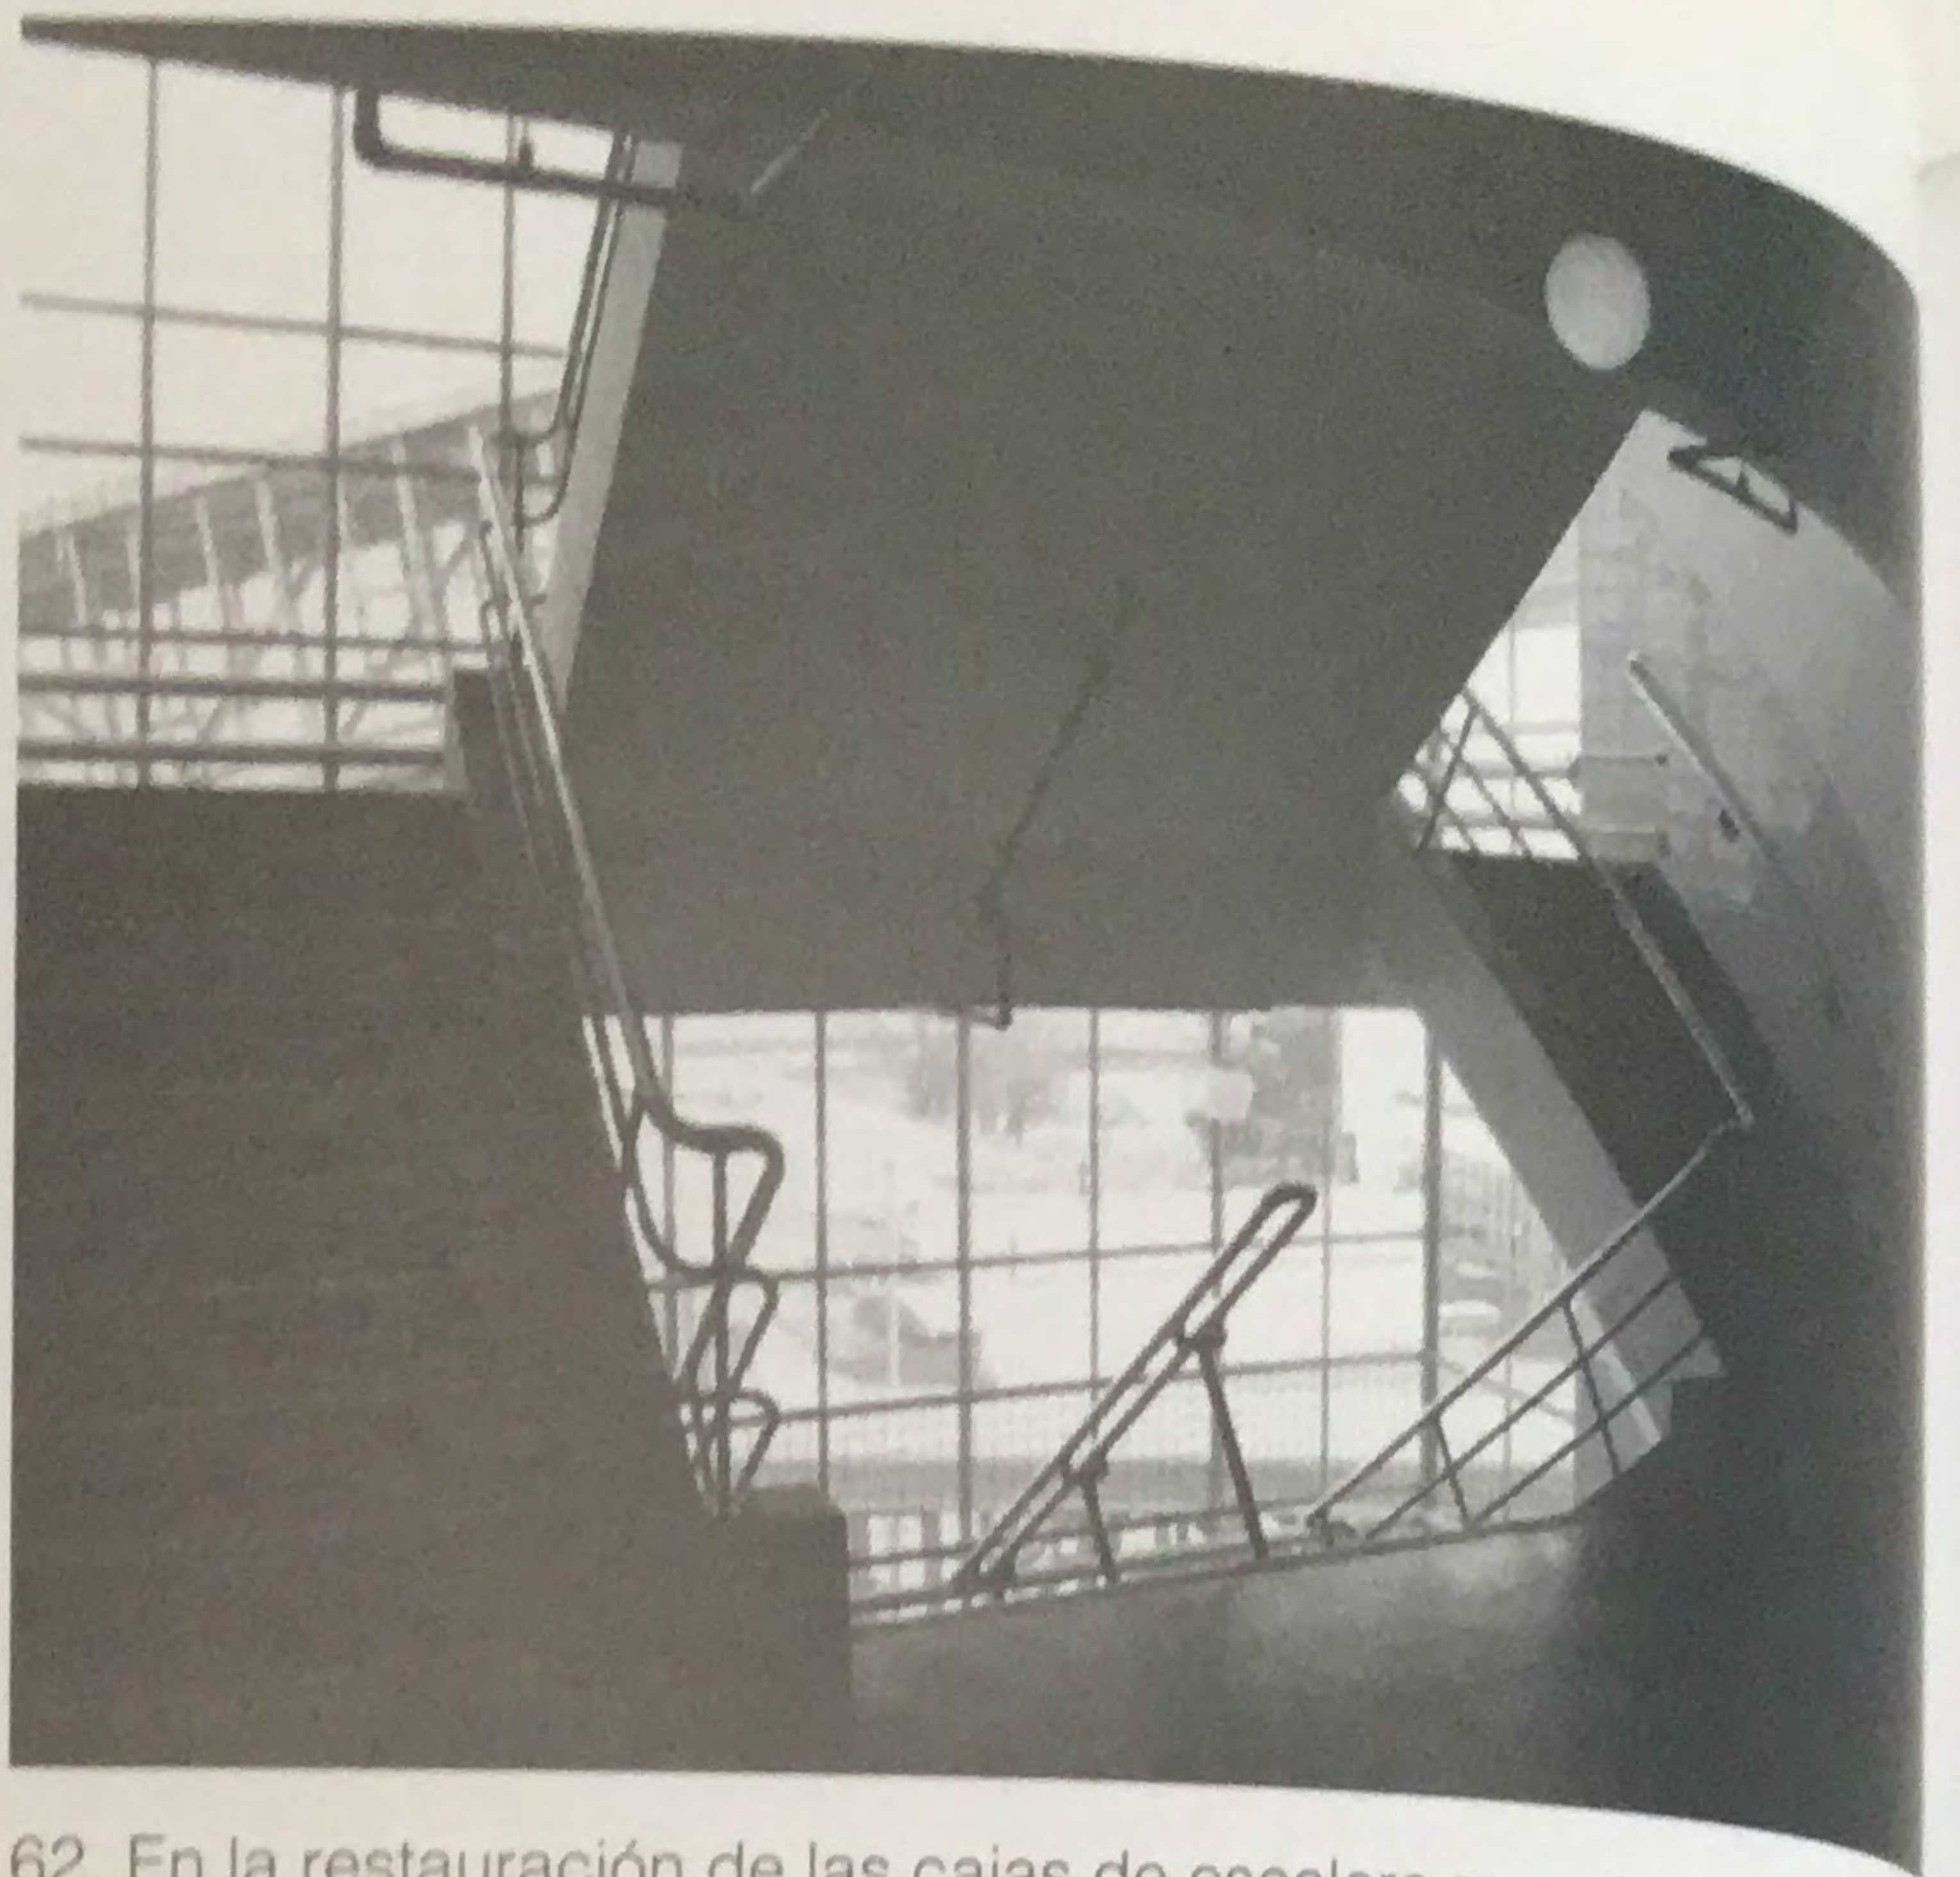
62. En la restauración de las cajas de escalera se pudo recuperar toda la pureza del aspecto original

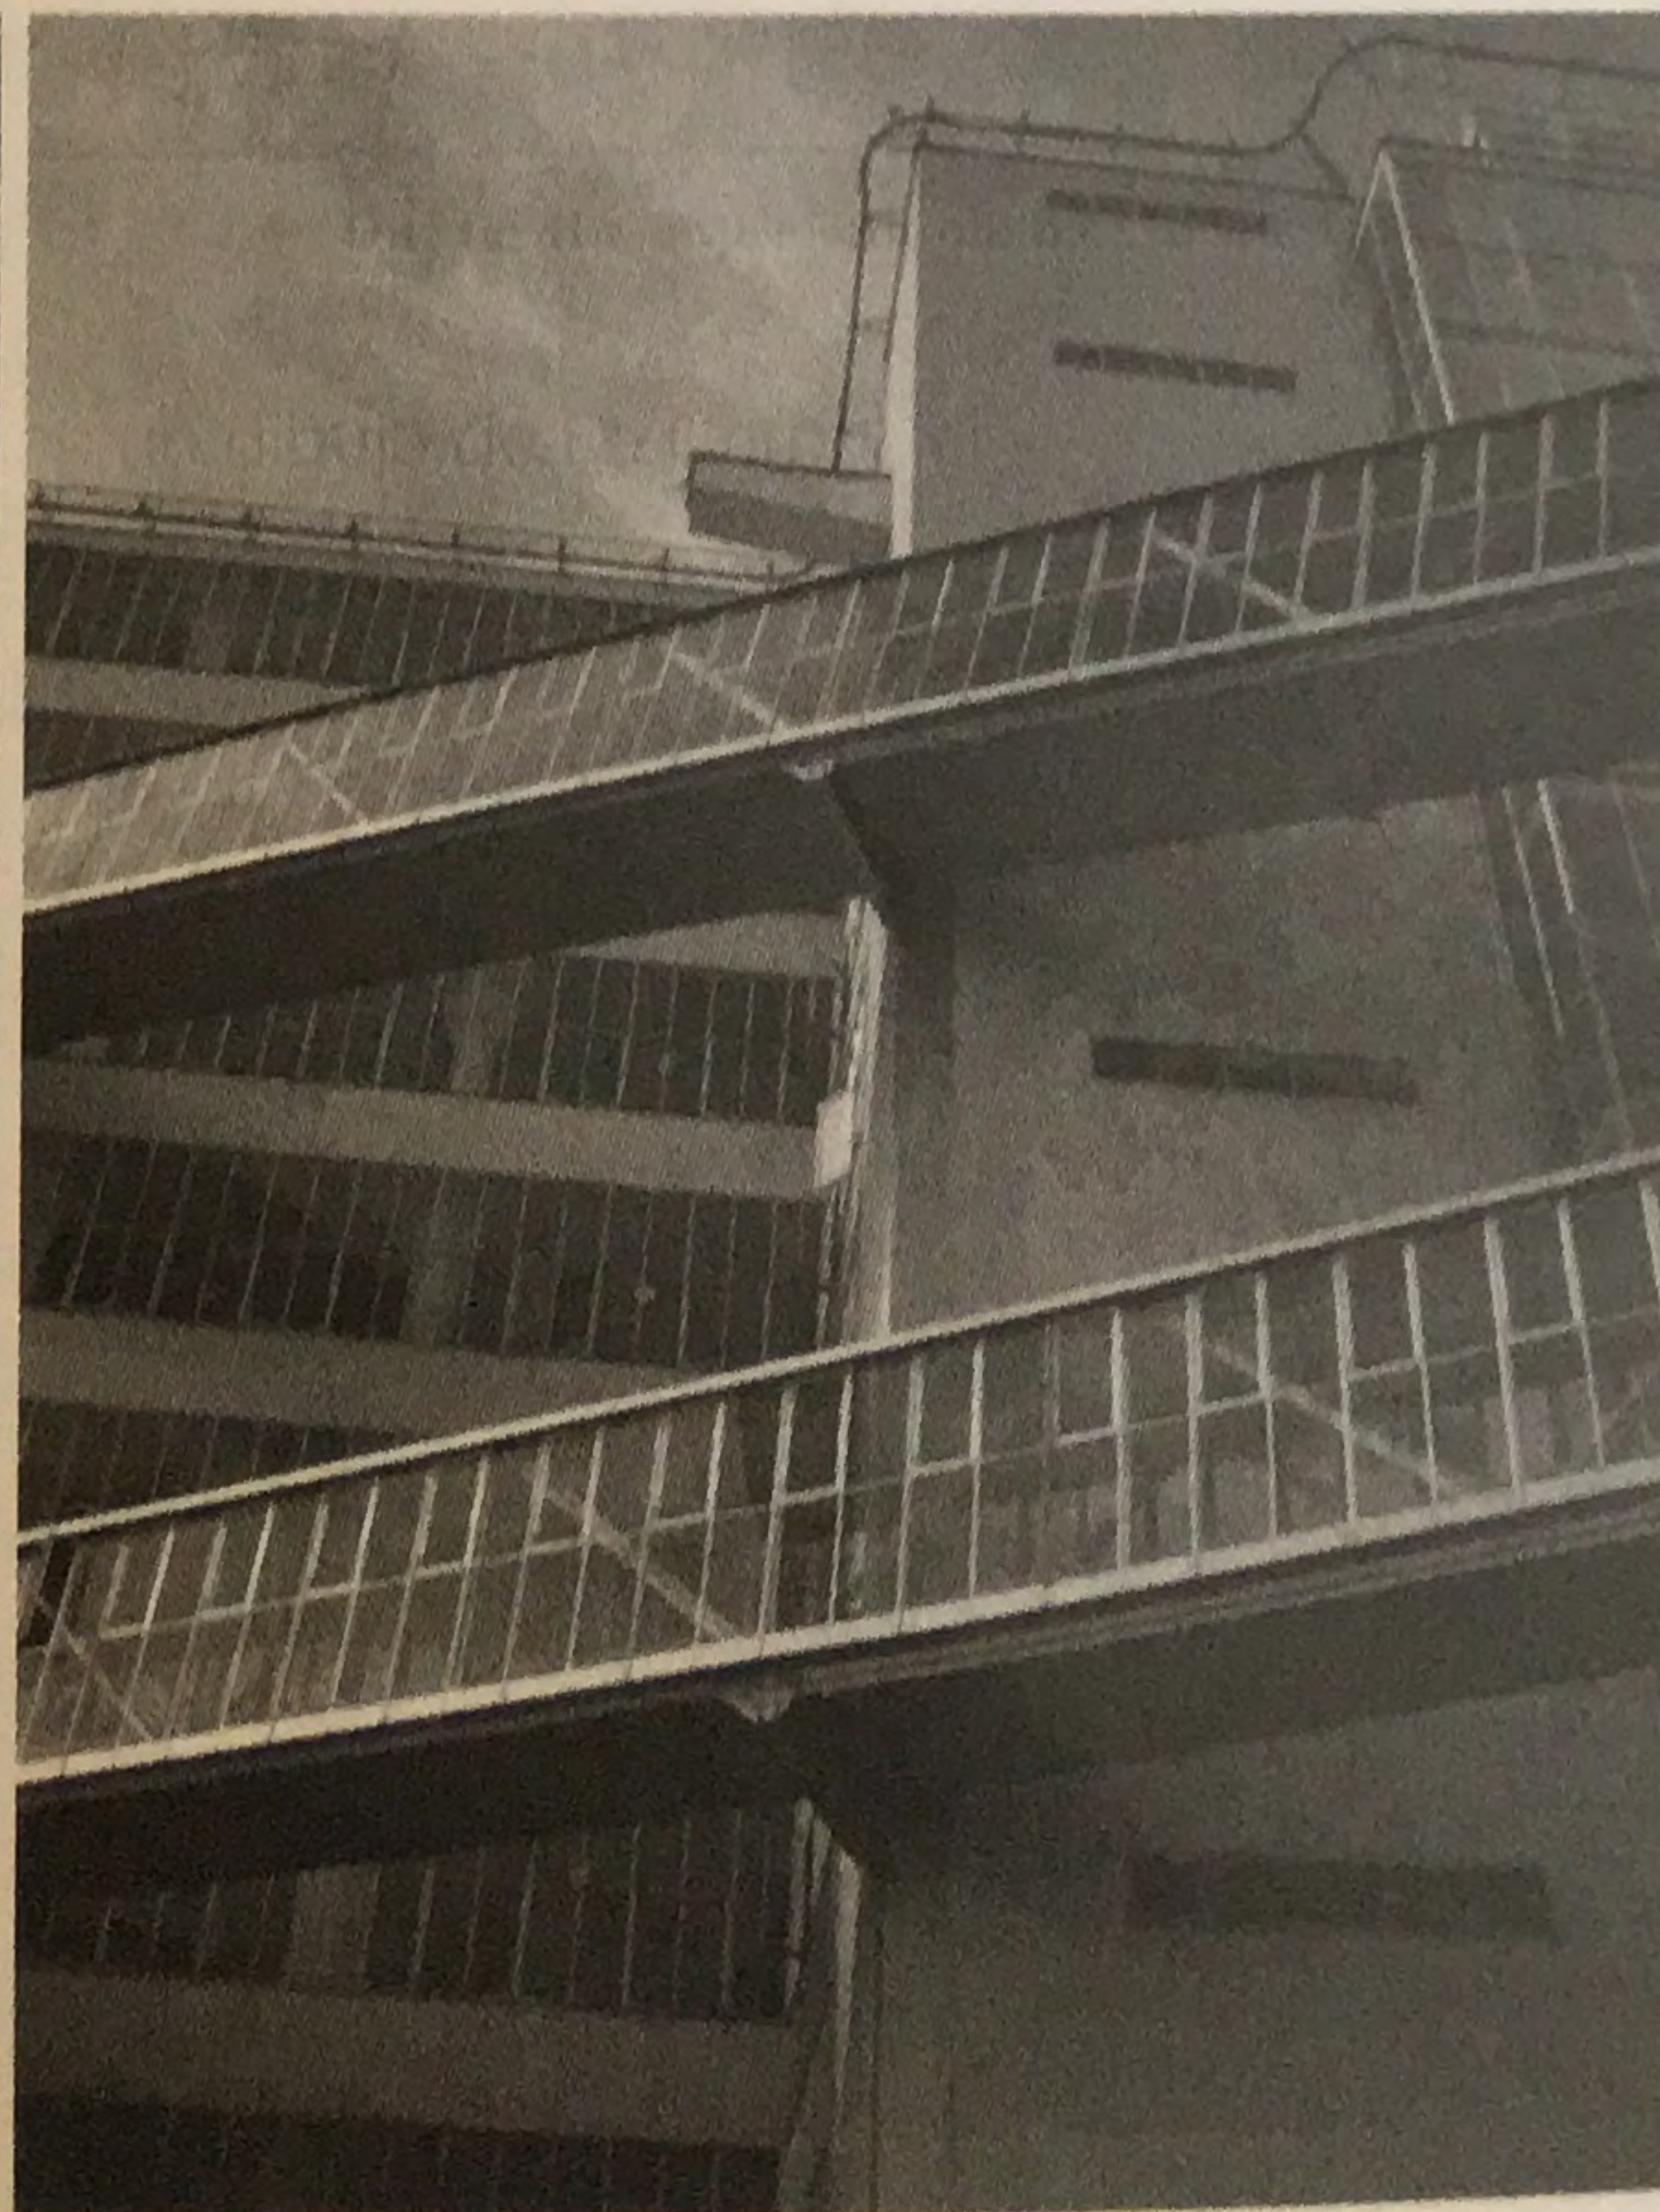
66. Los cristales y las carpinterías recuperan su aspecto original

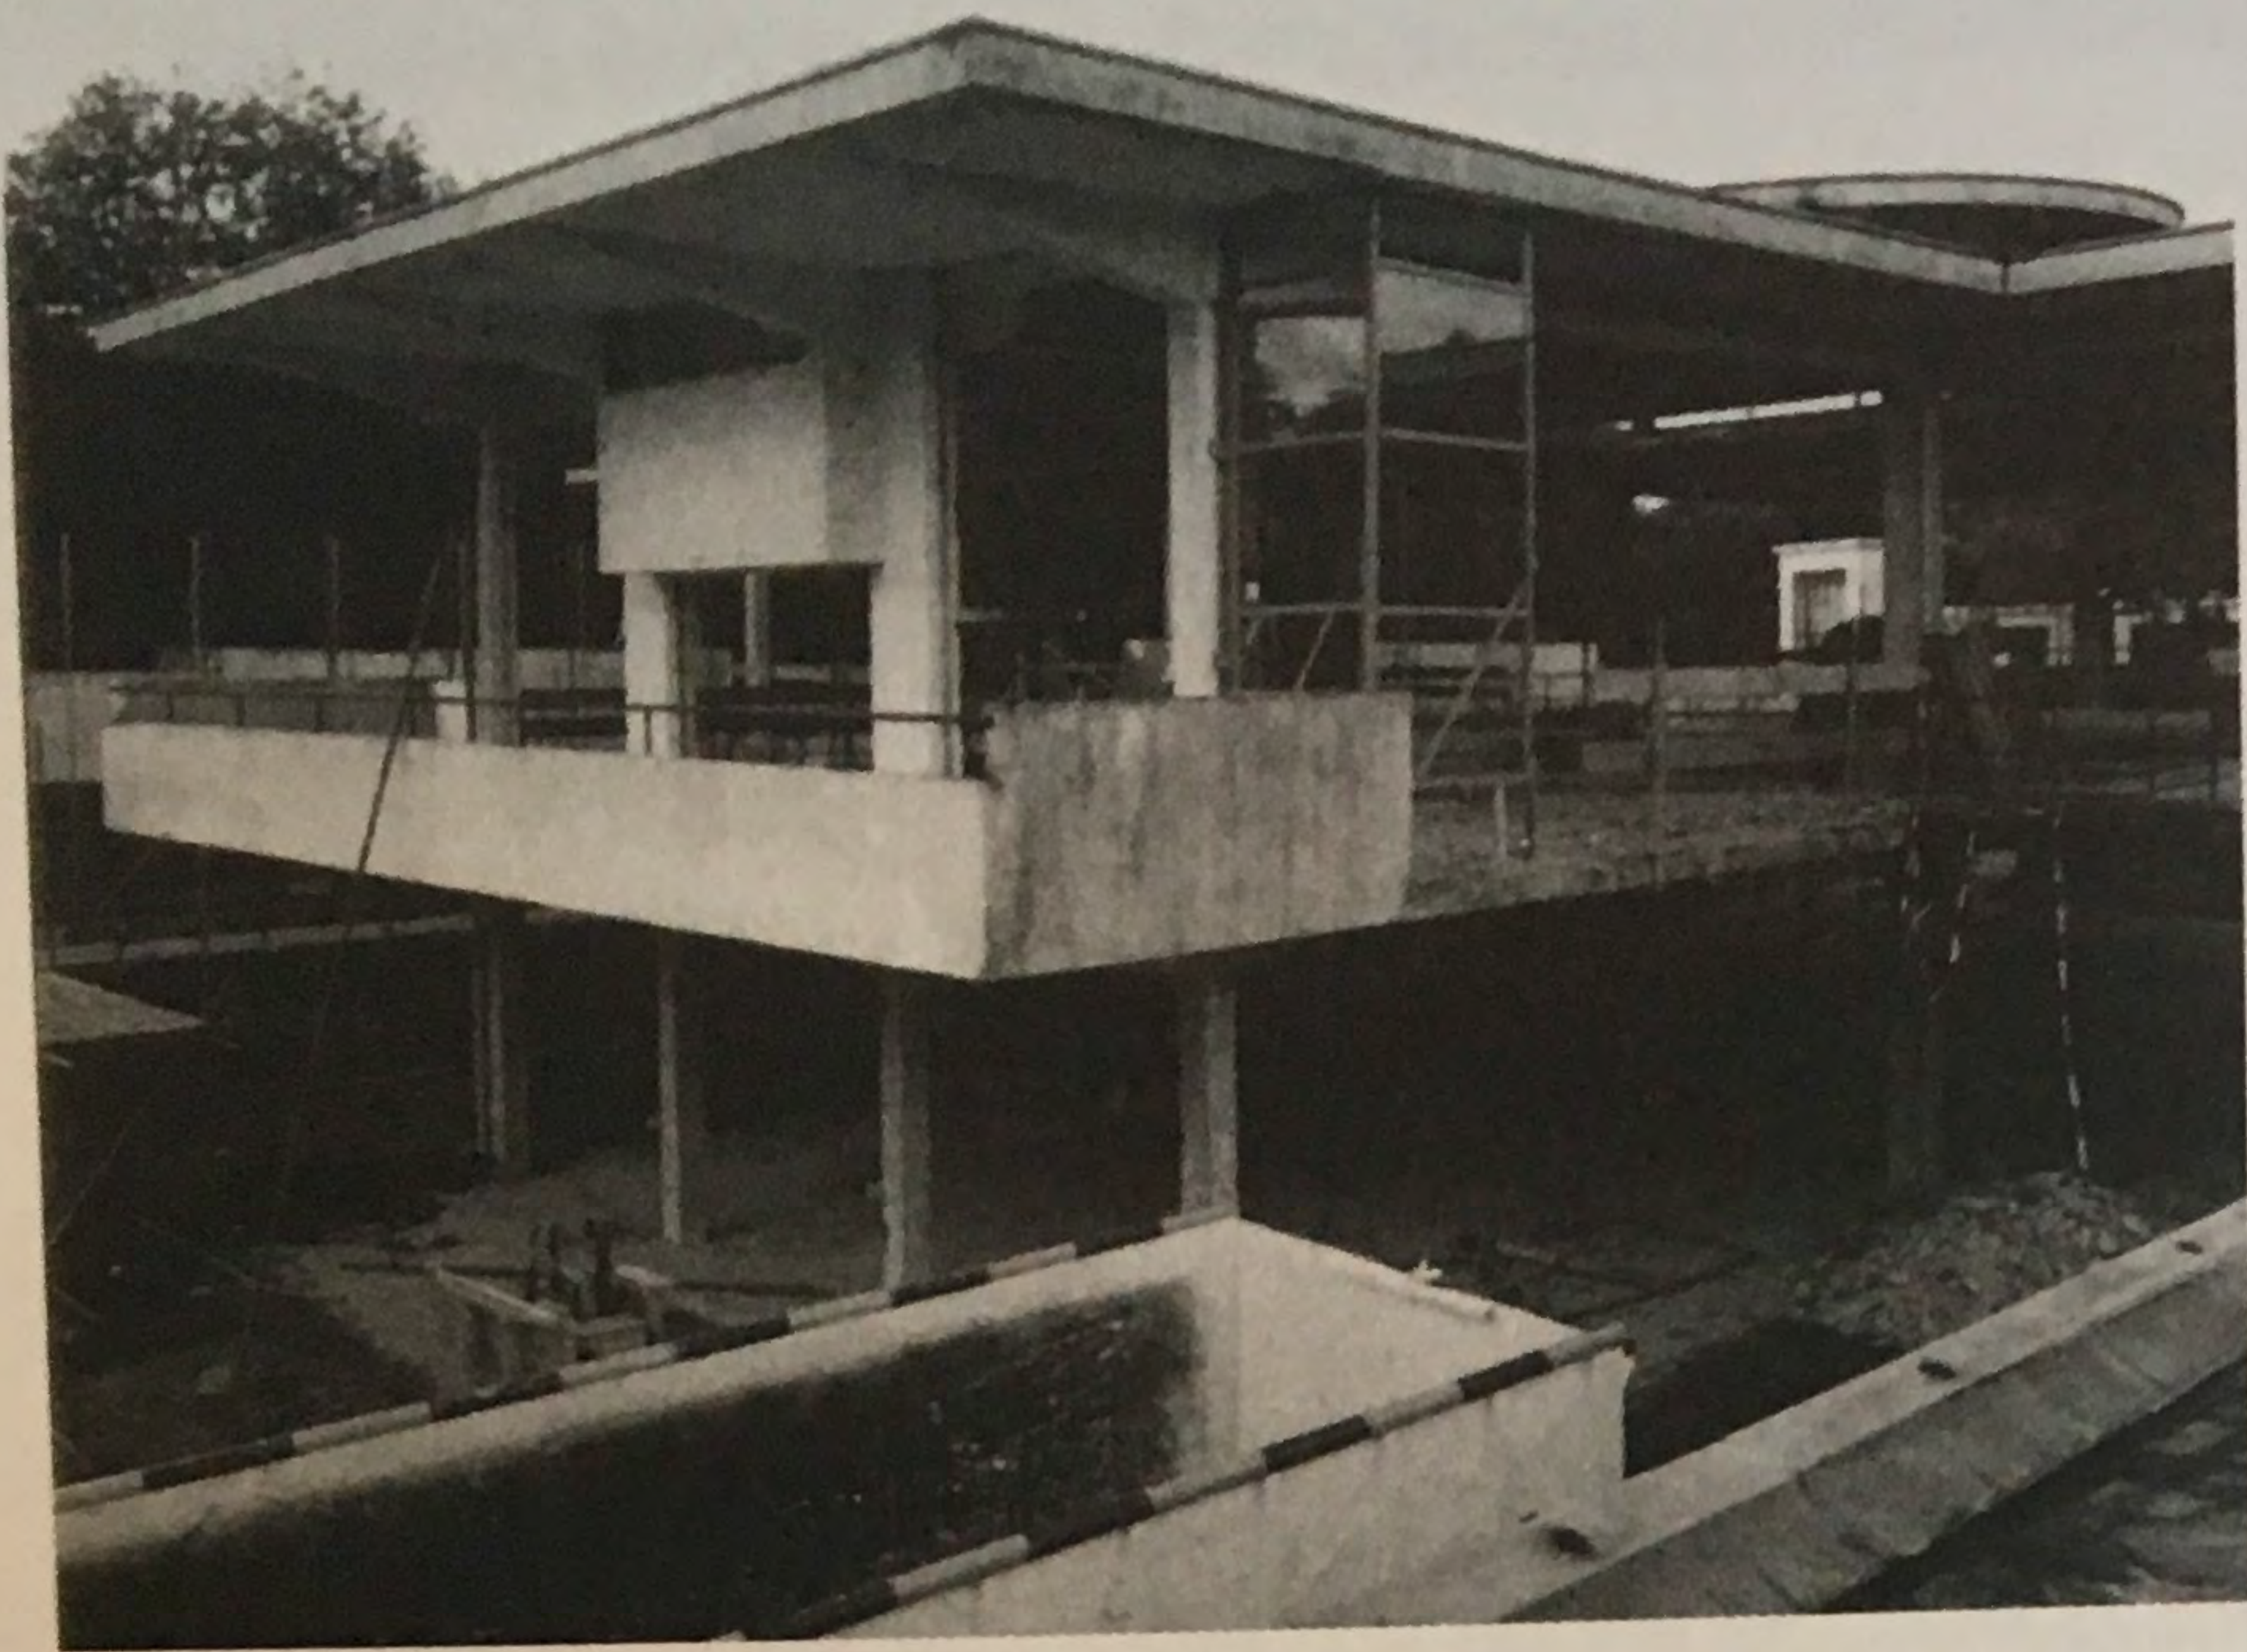
88. El edificio principal durante la restauración, con una prueba de cristales en la esquina

inicialmente se tenía de los cristales originales. Los cristales utilizados en los años 20 mostraban un carácter rugoso y las estrías verticales características del modo de producción de la época (el cristal liso y *mecanizado* que se utilizará después sólo se desarrolla regularmente a partir de los años 60), además de una apariencia totalmente incolora debida a los componentes de fabricación; los restauradores de Zonnestraal tuvieron que buscar unos cristales semejantes en países recientemente incorporados a la UE que mantenían aún procedimientos más *artesanales* (en concreto, se consiguieron en Lituania). Por supuesto que la forma de disponer el cristal también se recuperó: ahora el edificio principal vuelve a estar cerrado por cristales simples, después de varias décadas de cerramiento de cristales dobles. Corredores, escalera, y los espacios amplios utilizados ahora como salas de reunión, podían ser tratados de este modo sin mayor disminución en los niveles de confort actuales; pero en los lugares de trabajo donde el doble aislamiento era requerido fue preciso hilar más fino: se colocó el cristal lituano por fuera, para evitar diferencias exteriormente perceptibles, y se adoptó un cristal especialmente incoloro importado de Estados Unidos (Starphire), que resultaba casi imperceptible, para actuar de panel interior.

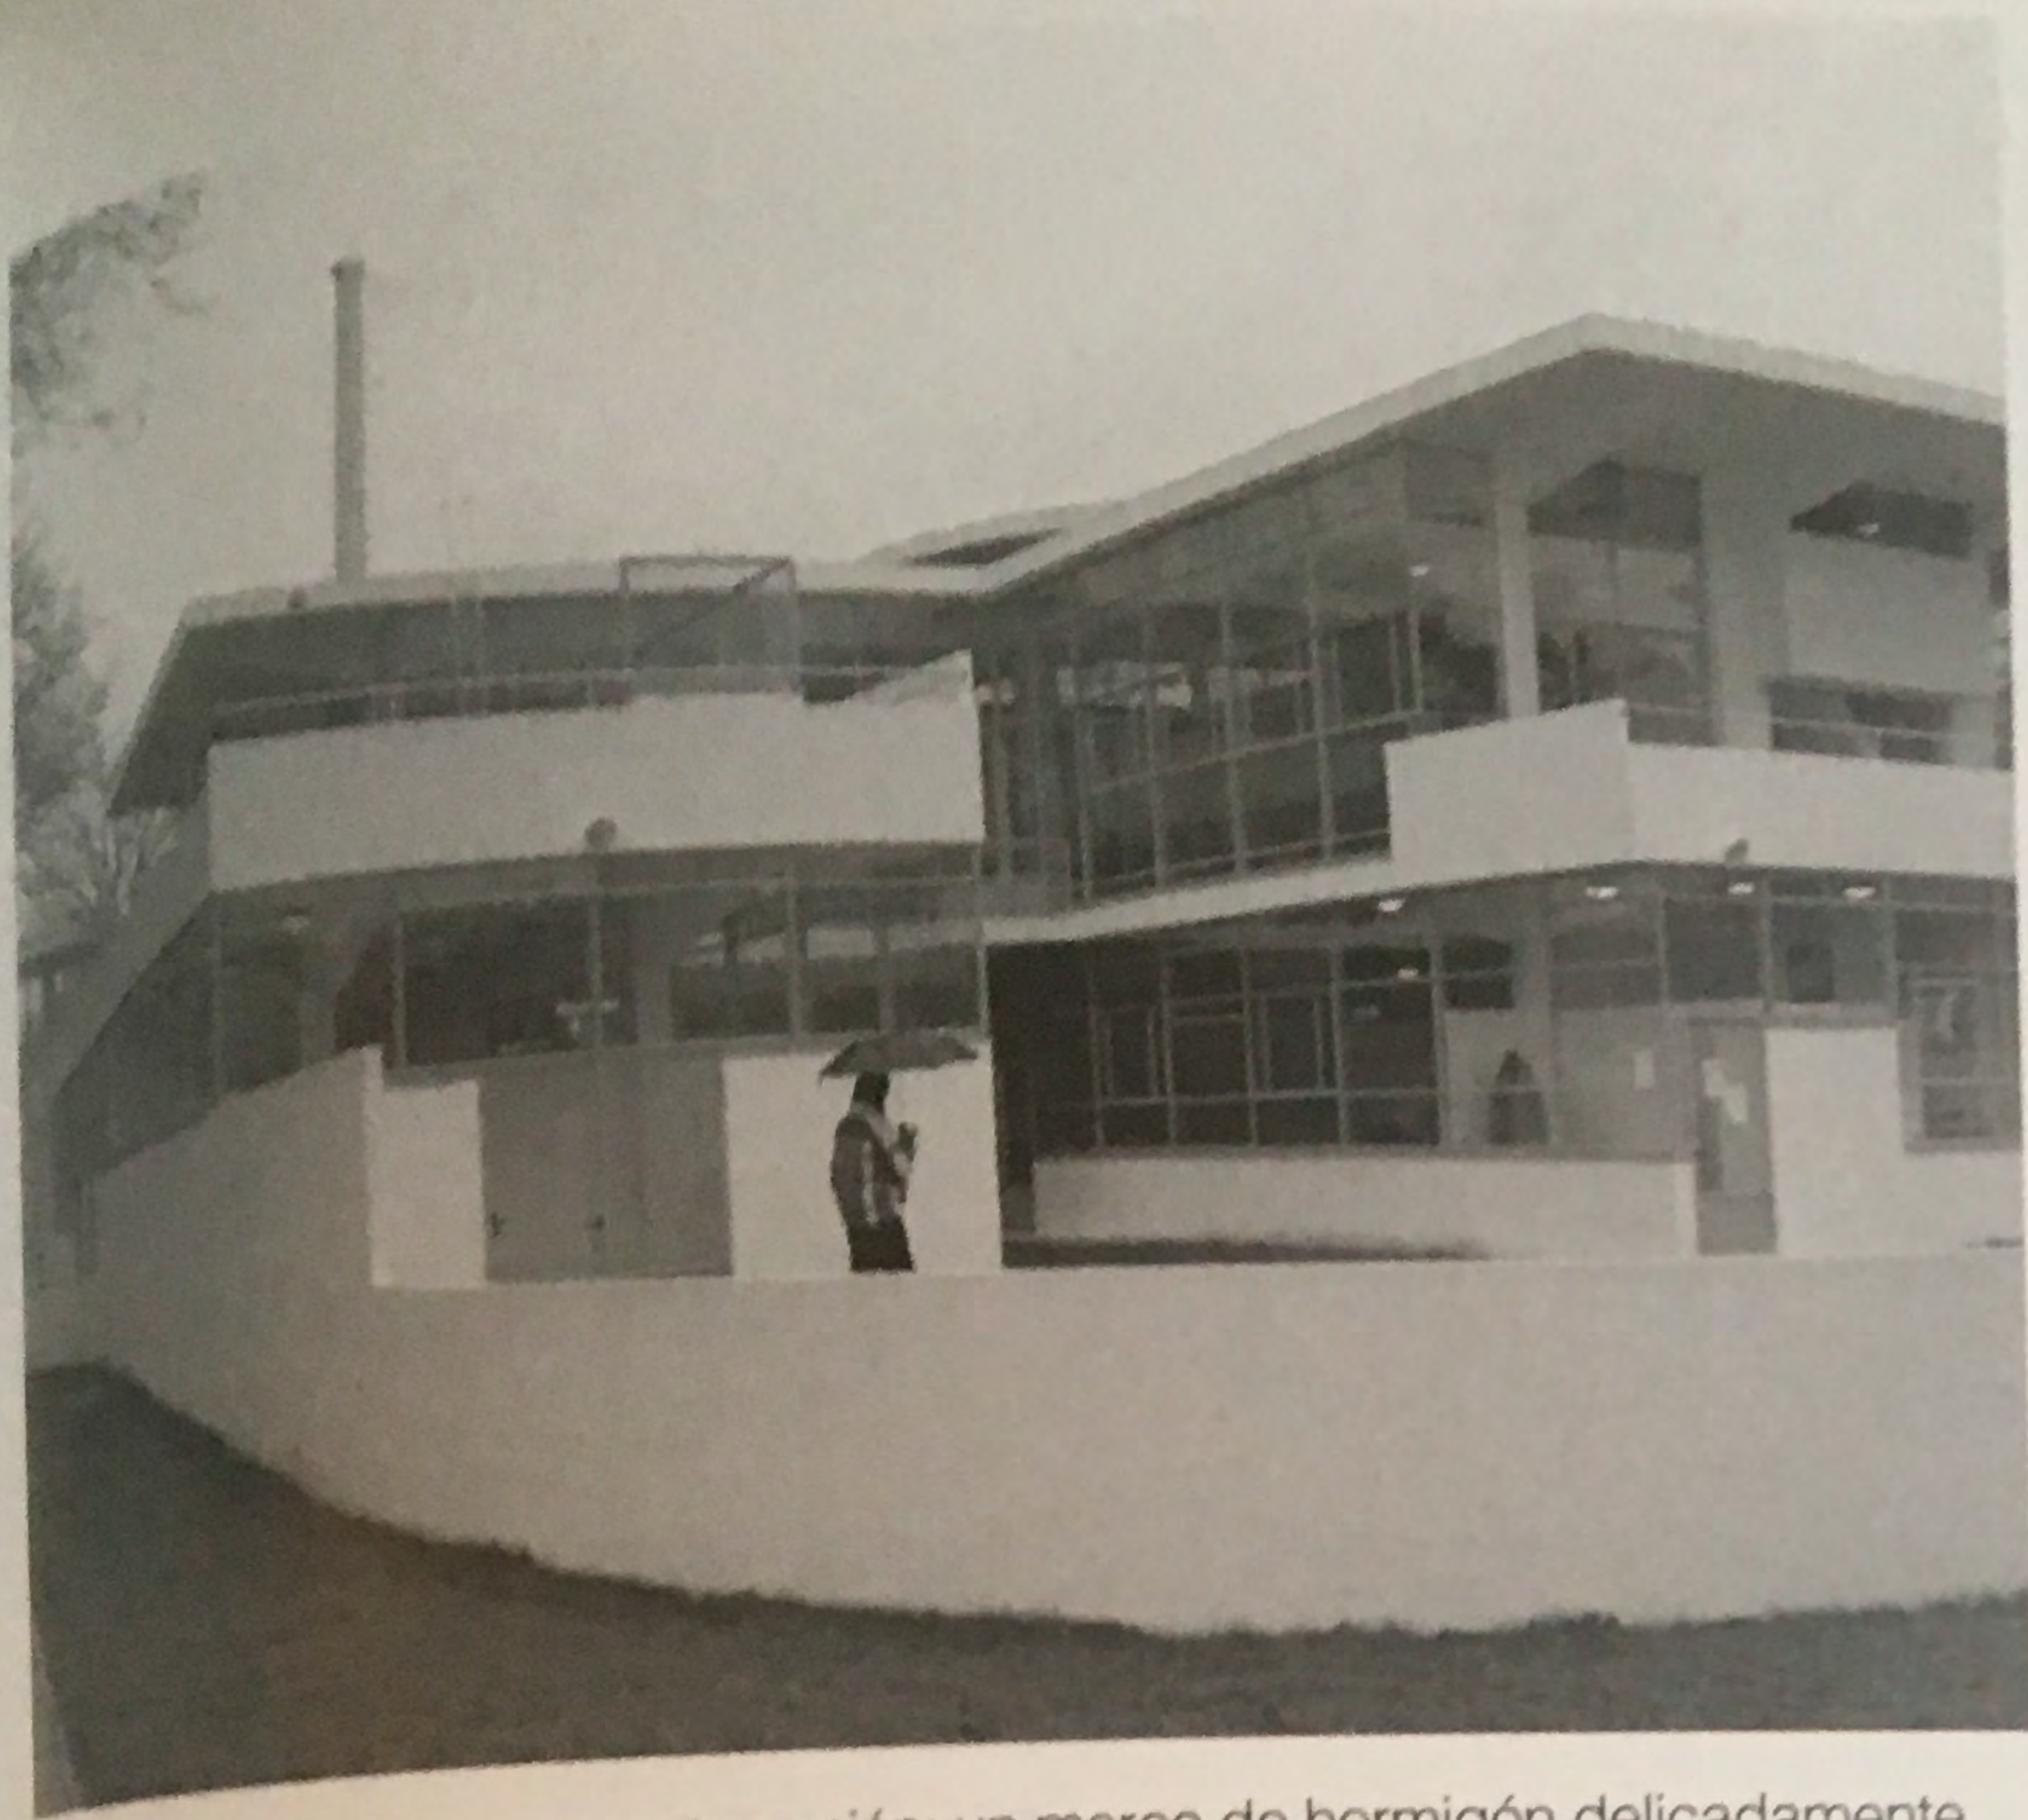
91. El edificio principal tras la restauración; un marco de hormigón delicadamente acristalado

Definido por sus restauradores como un *marco de hormigón encerrado por una membrana de cristal*, la imagen del edificio principal del Sanatorio de Zonnestraal reposa ampliamente en la percepción que
